## STATIKAI DOKUMENTÁCIÓ

NYÍREGYHÁZA  
Bocskai u.16.sz.76/1 hrsz.

Lakóépület  
Tartószerkezeti Szakértői Vélemény

2014.12.15.

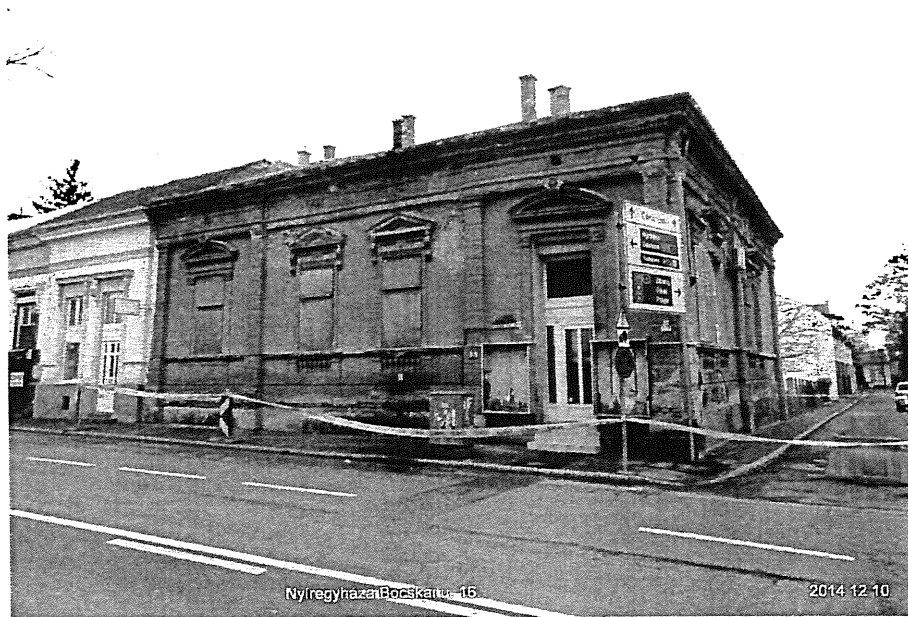
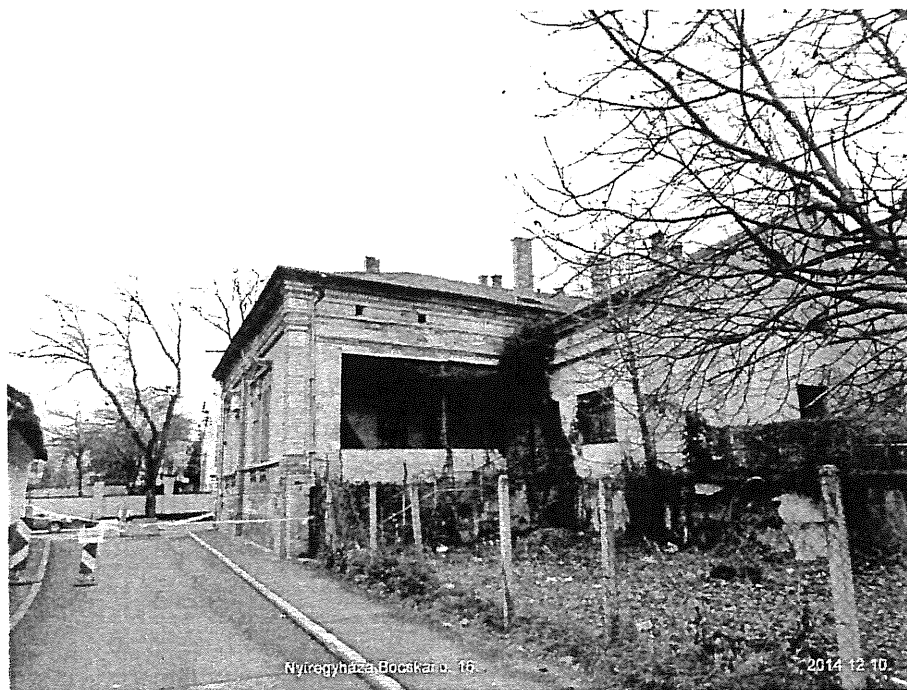
Az épület jelenleg használaton kívüli, lezárt építmény. A környező járdák szalagkorláttal elkerítettek. Az épület udvar felőli részeit lehetet bejárni, az épületsarkon kialakított volt üzlethelyiséget nem lehetett szemrevételezni. Az épület funkcionálisan leromlott állapotú és szerkezetileg is több helyen erősen sérült.

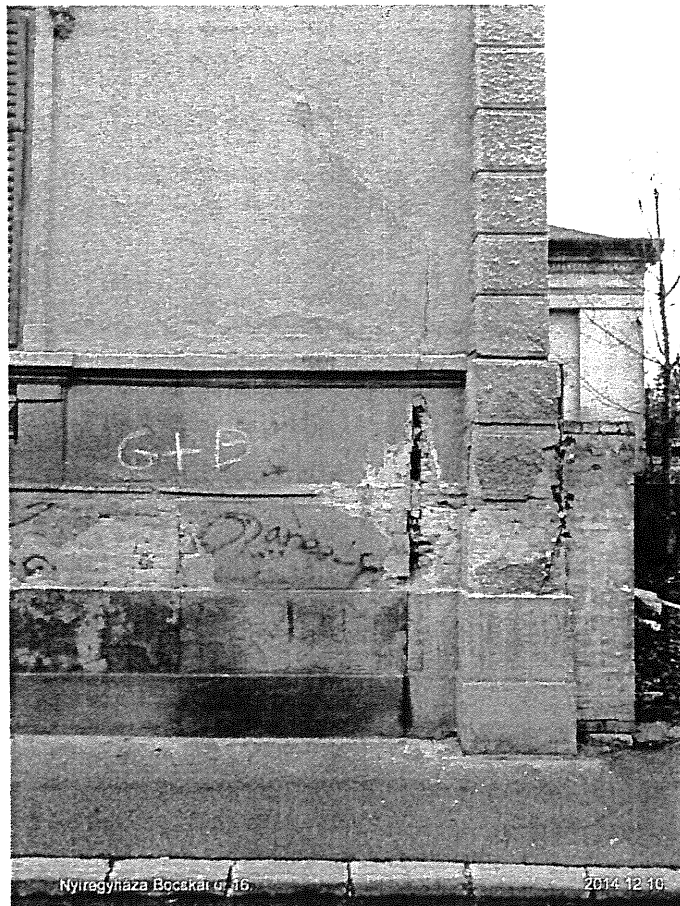
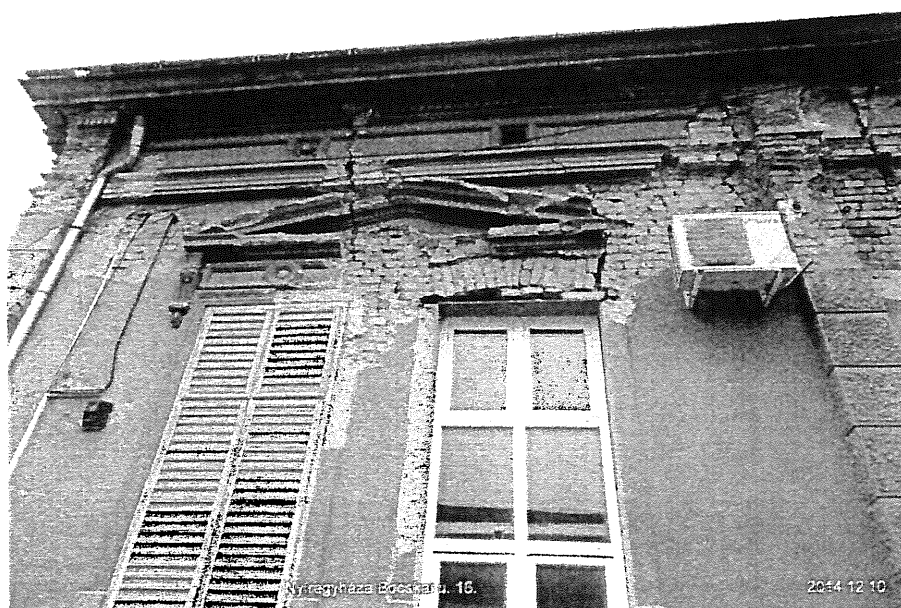
Többszöri kismértékű átépítés nyomai láthatóak az épületen. Az üzlethelyiség ajtaja utólag lett kialakítva ablak parapet kibontással. A Kálmán u. felőli oldalon korábbi ajtónyílás került lefalazásra. Belső részen az udvar felőli helyiség a terasz lefalazásával lett kialakítva.

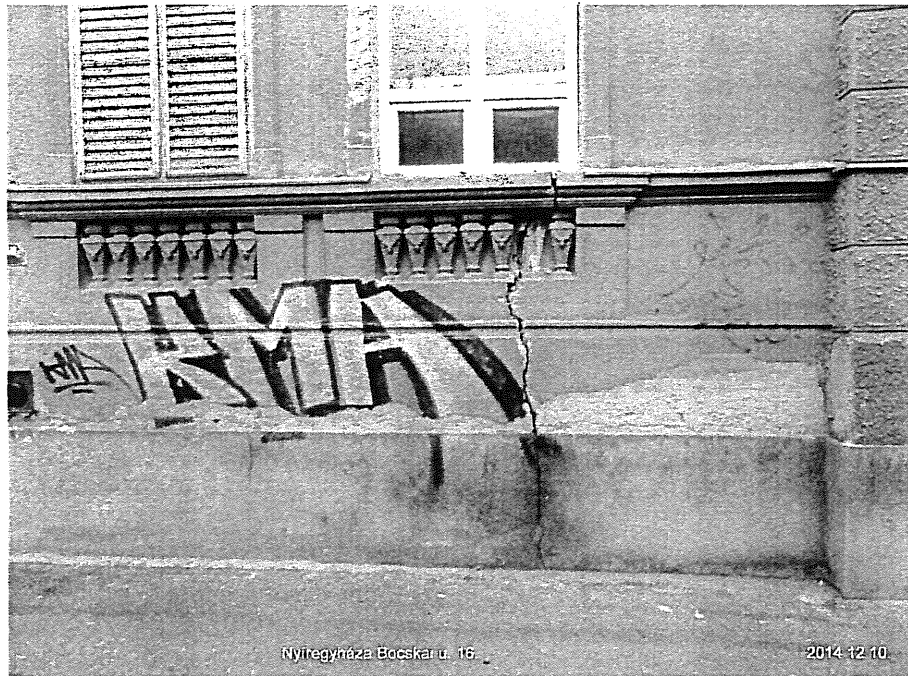
A Kálmán u. felőli oldalon, a főfalon erős repedezettség látható, mely részben az épület saroksüllyedésére utal, részben pedig a tetőszerkezet mozgására. Az építési időszaknak megfelelően, ezen az épületen még nem készült vasbeton koszorú, mely a tetőszerkezet horizontális erőhatásait felveszi, viszont általában kovácsolt-falkötő vasak fogták össze az épületet a földemek szintjén, és kötőgerendák gátolták a tetőszerkezet mozgását. Ha ezek sérültek, akkor a fedélszerkezet vízszintes terhelő erői felülről lefutó repedéseket okoznak a falak felső szakaszain, ez látható a Kálmán u. felőli oldalon.

A Bocskai utca felől a lábazattól felfutó repedés és az üzlet ajtó feletti kiváltó ferdesége (első fotó) sarok-alapsüllyedésre utal.

A falak nedvesedését szigetelési szakembernek kell megvizsgálnia és javaslatot tenni a megfelelő technológiára. A megsüllyedt sarokrész alapozását injektálással kell megerősíteni (pl: GeoStabil, Uretek, stb.). Nem javasolt hagyományos szakaszos aláfalazás, mert az egyrészt az aszfalozott járda felbontásával járna, részint pedig a nagy forgalmú útszakaszok mellett az aláalapozásnál fellazult altalajok a forgalmi rezgések hatására további süllyedéseket okozhatnak. Az injektálásos technológia a burkolt részek bontása nélkül, rövid idő alatt elkészíthető, a talajt tovább tömöríti és kis mértékben a repedések zárása is létrejöhet.

A falak teljes felületén el kell távolítani a vakolatot. A lábazati szétfagyott részeknél valamint az alap vagy tetőmozgás miatt repedezett részekben a sérült elemeket ki kell cserélni vagy a hiányzó részeket pótolni kell. A kisebb repedéseket híg cementhabarccsal kell kiinjektálni. A repedések javításánál törekedni kell arra, hogy az injektálás minél mélyebben töltsse ki a repedést, belülről-kifele. Felületi habarccsozás nem elegendő!

A földémsíkon keletkezett fali repedések javítása lehetséges külső-belső acélpántos összefogatással, menetes-szár rögzítéssel, vagy két soronként fugákba vésett betonacél szálak rögzítésével. A sarokhoz közeli elhelyezkedés miatt jól alkalmazhatóak a behajtó-száras spirál-rudas falkötő technológiák, melyeknek előnye jelen esetben hogy a boltívek javításánál nem kell a falazott homlokzati díszeket eltávolítani majd újrakészíteni.

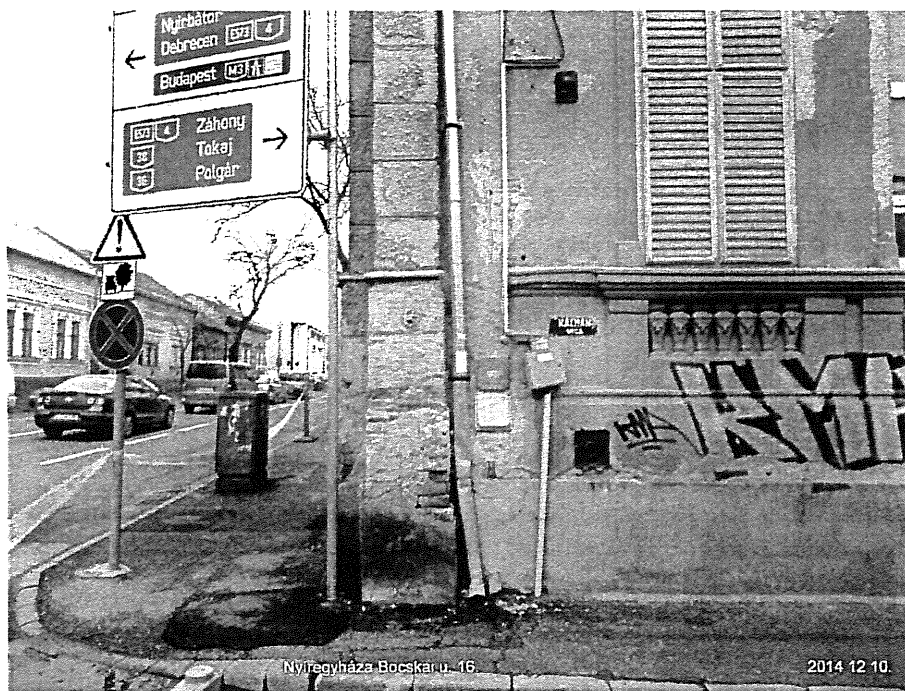
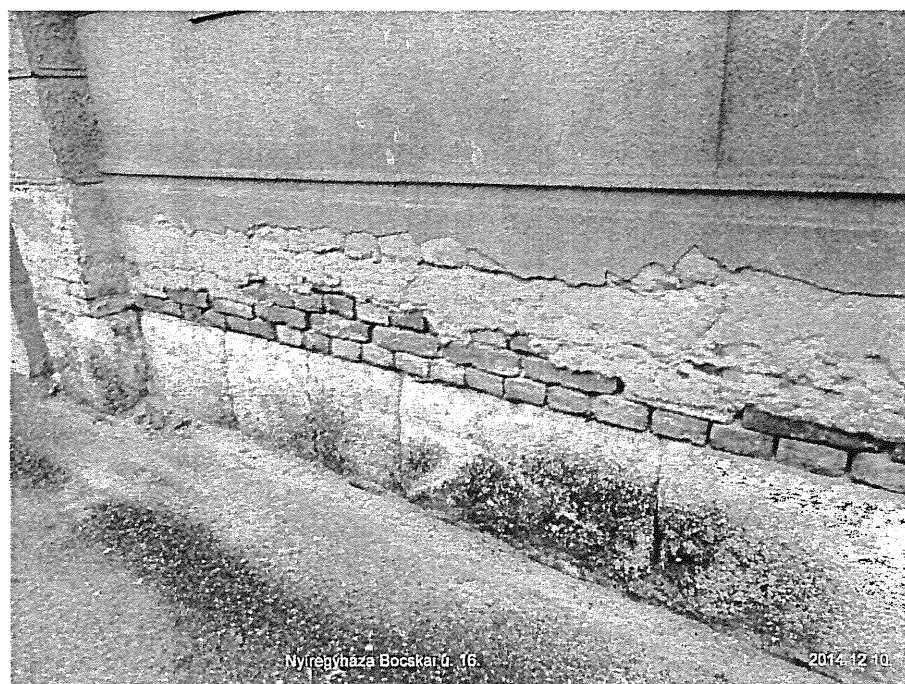
Az épület csapadékvíz csatornája nem megfelelően kialakított, nincs bekötve a közüzemi hálózatba és nincs elvezetve az épülettől. A folyamatos vizesedés hatására részint saroksüllyedés alakult ki, részint pedig a lábazaton végig megfigyelhető a vakolat leválása. Ez utóbbit valószínűleg a forgalmi csapóvíz is okozza. A közeli forgalmi sáv miatt a szomszédos épületeken magasabb lábazati kialakítás található.

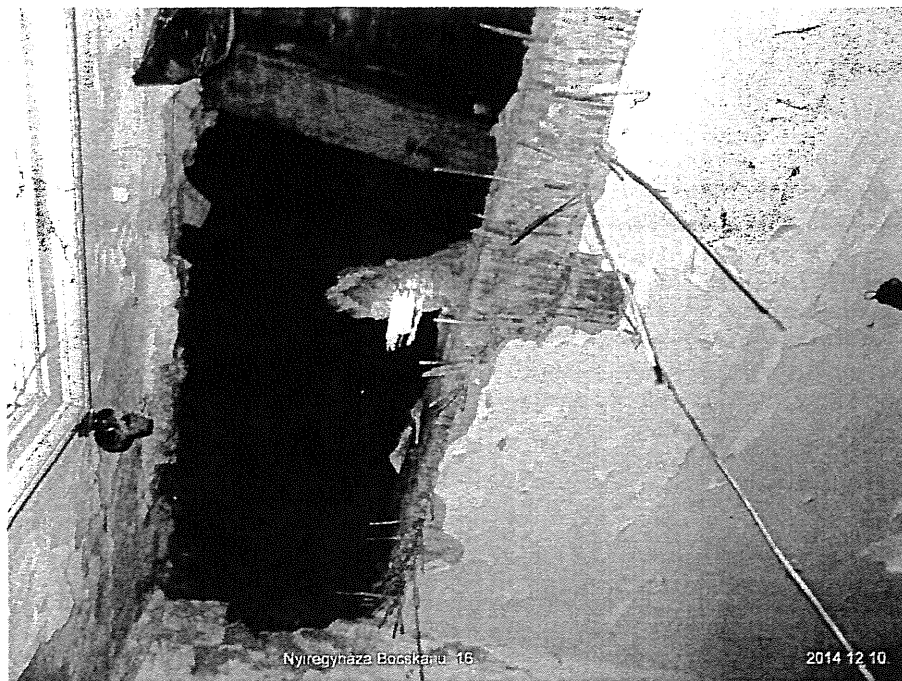
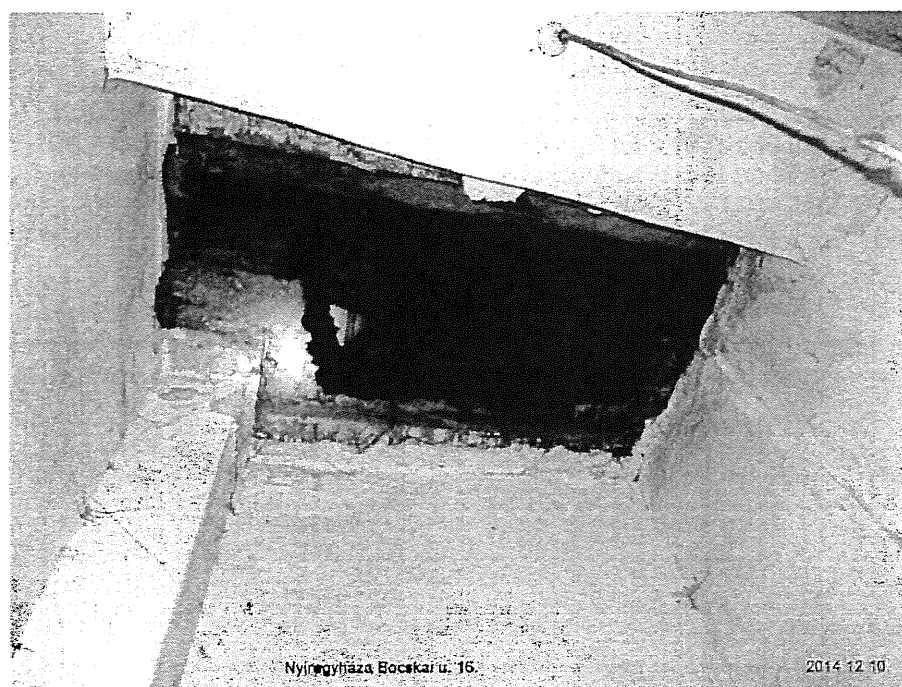
Az épületen belül leginkább a födém szerkezet károsodott, négy helyen található teljes födémátszakadás. A gerendák beszakadását a faanyag vizesedése és korhadása okozta. A leszakadt gerendákat átnézve a károsodást részint az okozta, hogy a vastag padlástéri agyagtapasztás súlya a felvett víz miatt megnövekedett és a gerendák túlterheltek lettek (jellemzően gerenda középszakaszi törése), részint pedig a nedvesség hatására korhadásnak indultak és a teherbíró keresztmetszet lecsökkent (falvégi támasz nyíródás).

A falak földémsíki javítását-merevítését, a földém cseréjét és a fedélszerkezet javítását együtt kell kezelni. A földémszerkezet nem javítható, teljes cseréje szükséges. A fedélszék megtartása mellett viszont ennek kivitelezése nagyon körülményes, szakaszosan kell bontani, rejtett vasbeton koszorút kialakítani és új földémet visszaépíteni, mindeközben dúcolással és állványozással gondoskodni a falak és a tetőszerkezet állékonyságáról. Valamint figyelembe kell venni, hogy bár a tetőszerkezet jó állapotban van, de a jelenleg érvényben lévő EuroCode terheinek már nem felel meg.

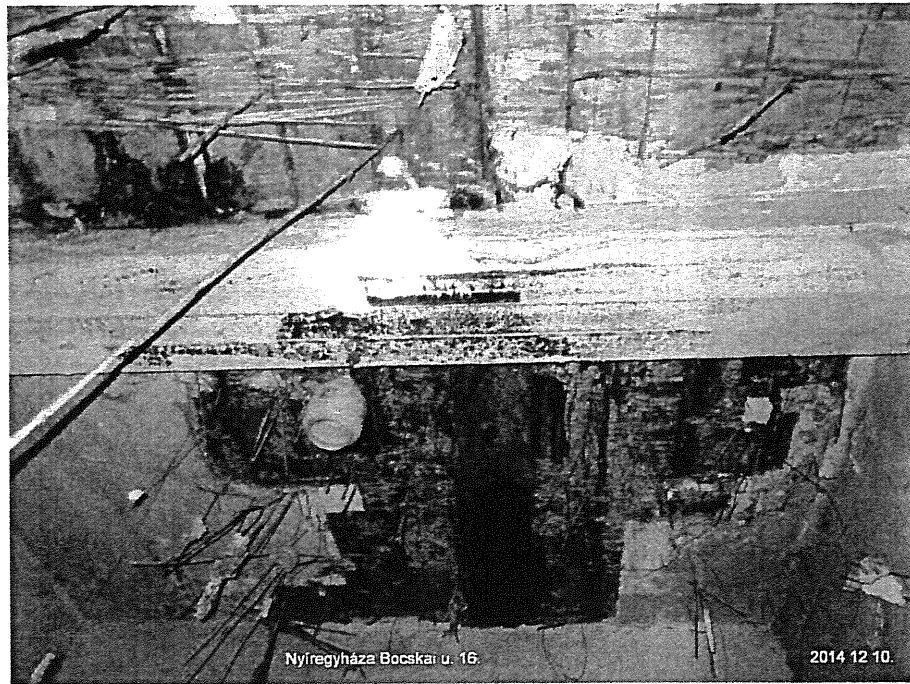
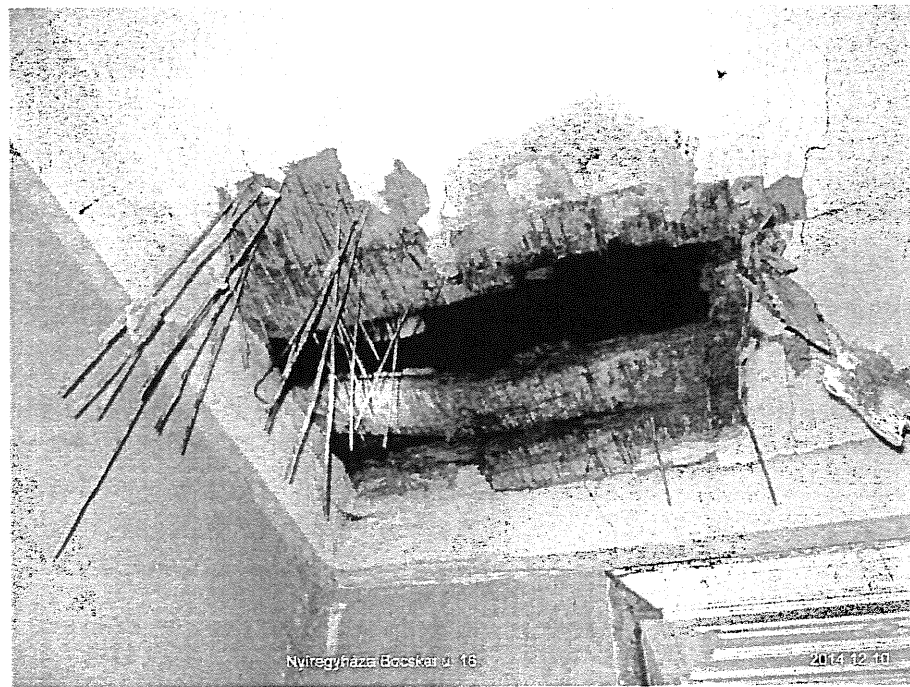
A födém szerkezet károsodása már korábban is jelentkezett, egy helyiségben utólagos acél mestergerenda került elhelyezésre. A födém megerősítésére a padlástérben is elhelyeztek fa-mestergerendákat, melyekhez egyes födém szakaszok felhúztatásra kerültek.

A födém szerkezet nincs javítható állapotban. A beszakadt szerkezeti elemek mellett még több födém szakasz található ami életveszélyes állapotú, és a szerkezeti ép vagy épnek látszó részek is nagy valószínűséggel gombakárosodottak, korhadtak.

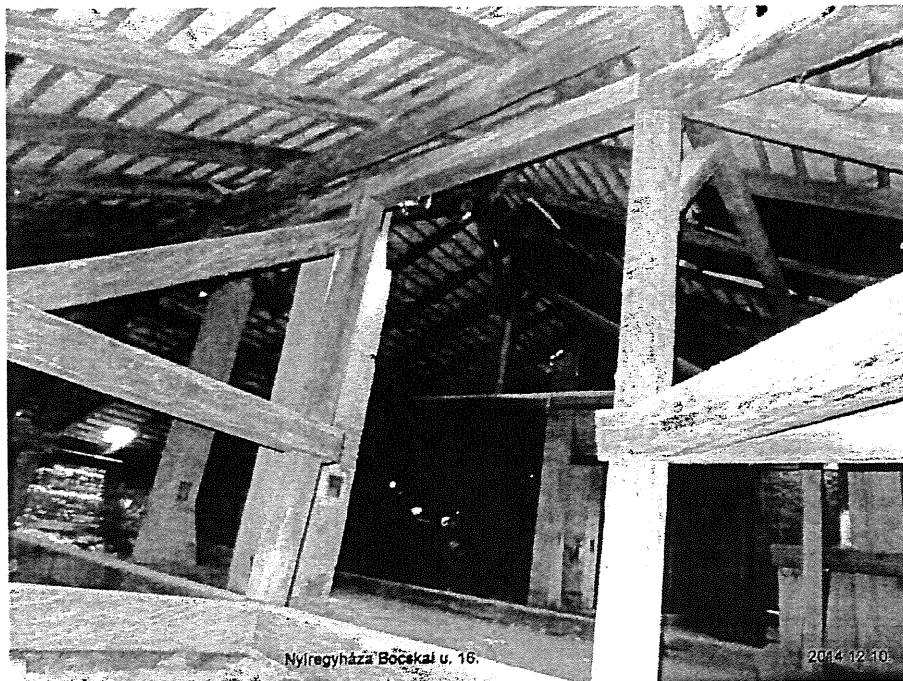
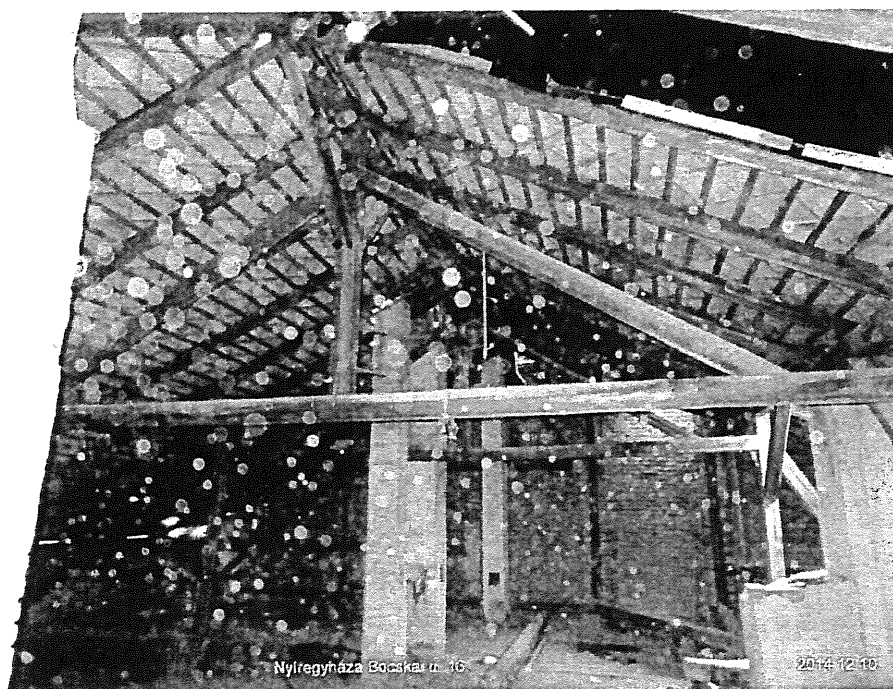
A kötőgerendás fedélszerkezet korához képest jó állapotban van. Az építési időszakban érvényes terheknek megfelelő szelvényekkel készült, eredetileg minőségi ácsmesteri munkával.

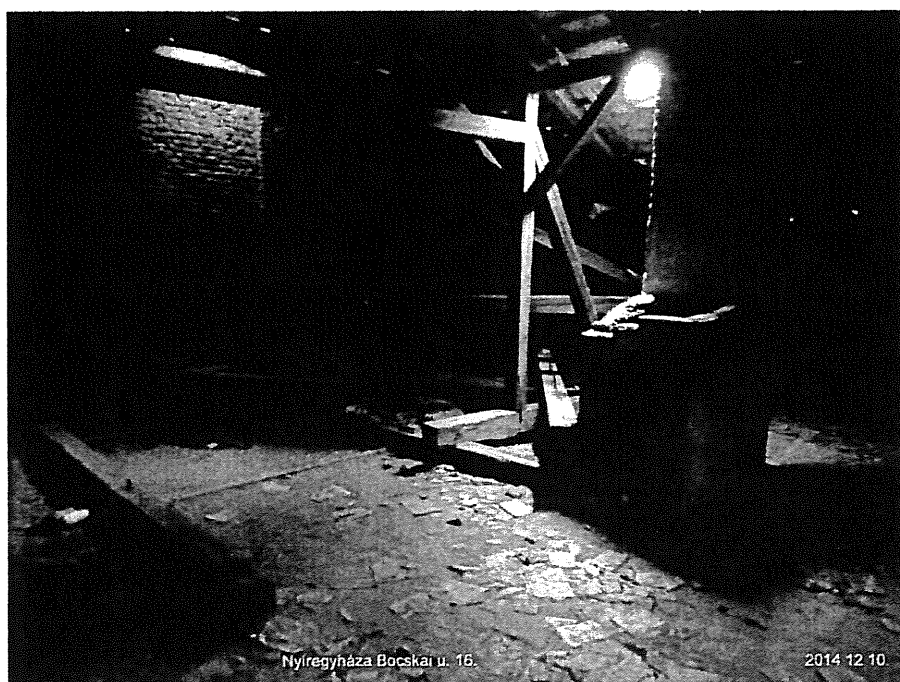
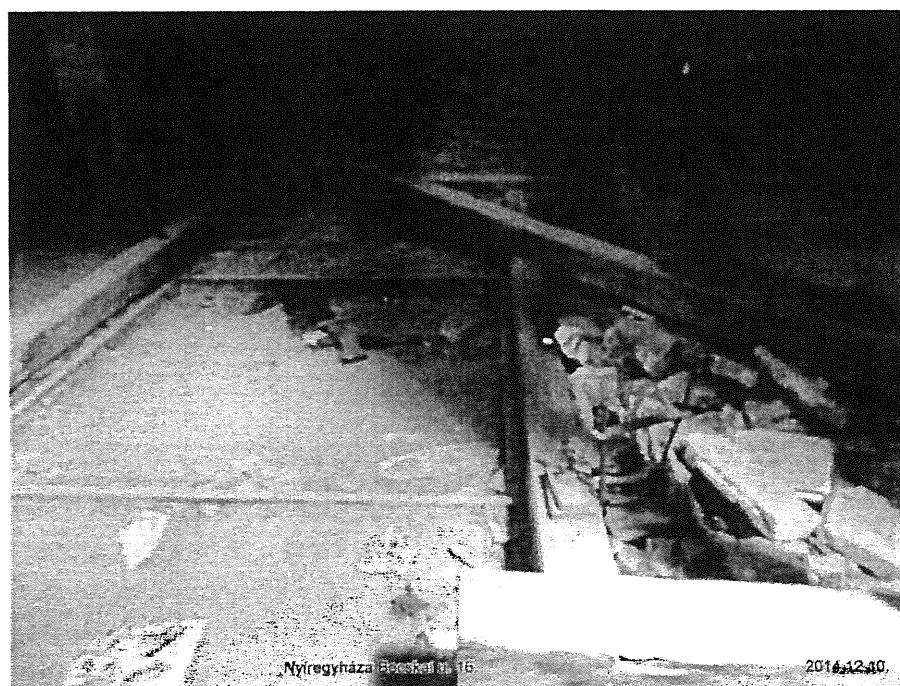
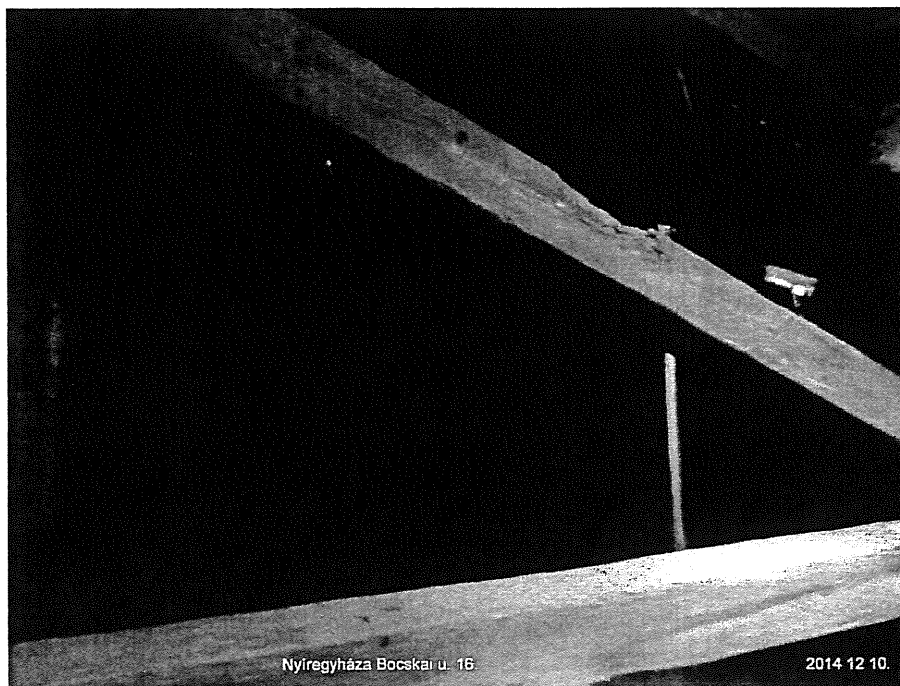
Későbbi beavatkozások, javítások hatására viszont egyes részek szerkezeti tisztasága megszűnt. A mellékelt fotón látható részen utólagos gerendák kerültek be a földém felhúzatásához, de közben a fő-szaruállás kötőgerendájából egy darabot kivágtak. Ezzel a kötőgerenda vízszintes teherhordó szerepe megszűnt, a falazat az eredetileg tervezettnél jelentősen nagyobb horizontális terhelést kap. A terheket némileg csökkentti, hogy jelenleg rombuszpala héjalás van a tetőszerkezeten, az eredetileg feltételezhető cserép vagy természetes pala helyett.

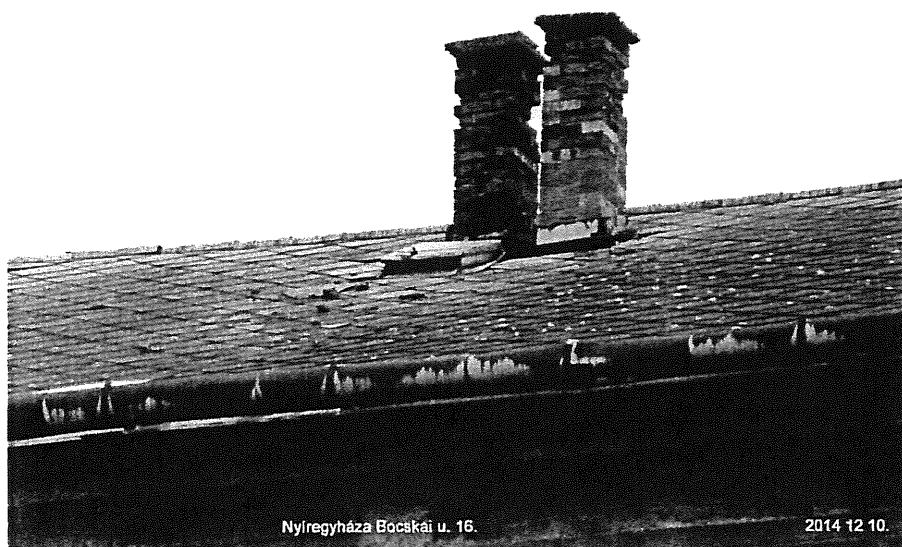
Egyes helyeken a tetőszerkezet faanyagán is tapasztalható károsodás, keresztmetszet csökkenés.

Ezen kívül külső szemrevételezés alapján a tetőfelületek sem teljesen síkok már, hullámosodás tapasztalható, vagyis a fa elemeken már jelentős alakváltozások történtek.

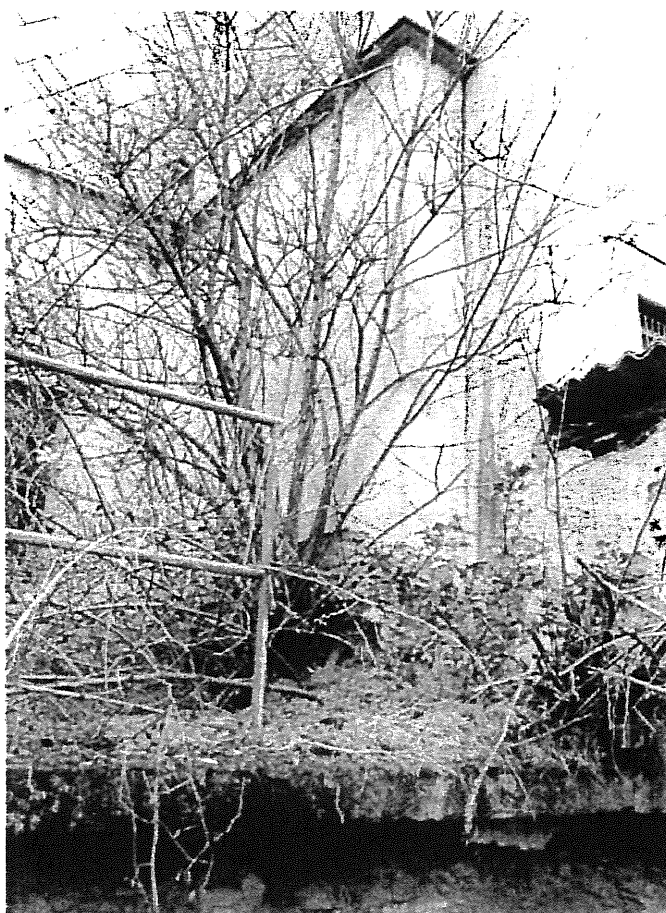
Az udvar felőli terasz szerkezete erőteljesen károsodott, a téglaláfalazás kifagyott, a szomszéd épület felőli fal alsó része szintén. Mindkét szerkezeti elem omlásveszélyes.

- Kálmán utca felőli homlokzat dúcolása, megtámasztása.
- Terasz elválasztófal dúcolása.
- Homlokzati díszek ellenőrzése, laza részek eltávolítása.
- Bocskai utca felől védőtető készítése.
- Tetősíkon kívüli kéményszakaszok bontása.
- Palafedés ideiglenes javítása.
- Csapadékvíz ideiglenes elvezetése
- Terület lezárásnak megerősítése, az épületbe és annak udvarára a bejárást meg kell gátolni.
