## **Szomszédos épület**

(4400 Nyíregyháza, Bocskai u. 14., hrsz. 75)

## **Tartószerkezeti szakvéleménye**

Bocskai-Kálmán szolgáltató ház

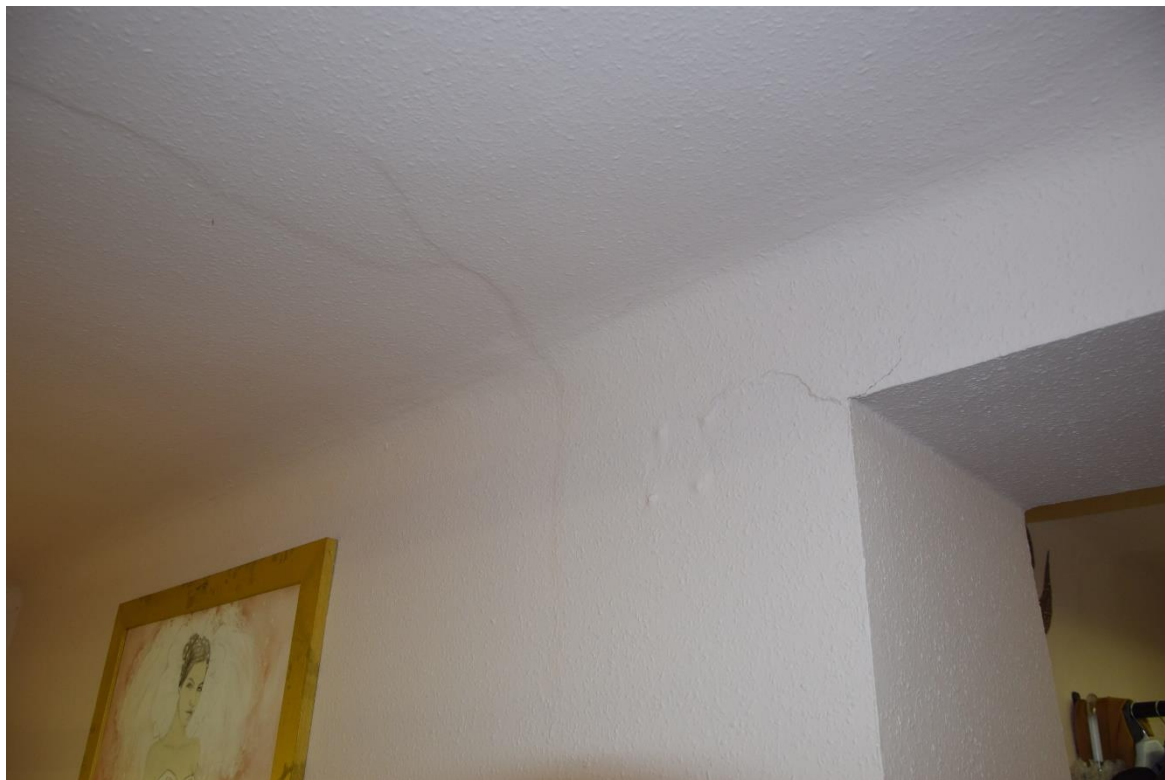
utcafronttal merőlegesen egy vékony repedés megy végig a falakon és a födémén. A repedés tényleges tágassága nem ismert, mert a falakat és mennyezetet tapéta borítja. A 3. ábra az üzlethelyiségben végigfutó repedést mutatja be.

3. ábra: Az utcafrontra merőlegesen végigmenő repedés (üzlethelyiség).

A végigmenő utcáfrontra merőleges repedés oka lehet, hogy a repedés egyik oldalán található pince a földszint alatt, míg a másik oldalán alapincézetlen az épület. A süllyedéskülönbségből adódhat a repedés kialakulása.

Javasolt a meglévő tágabb repedések cementhabarccsal történő kiinjektálása megfelelő mélységig; hozzáépítésnél mindenképpen javasolt.

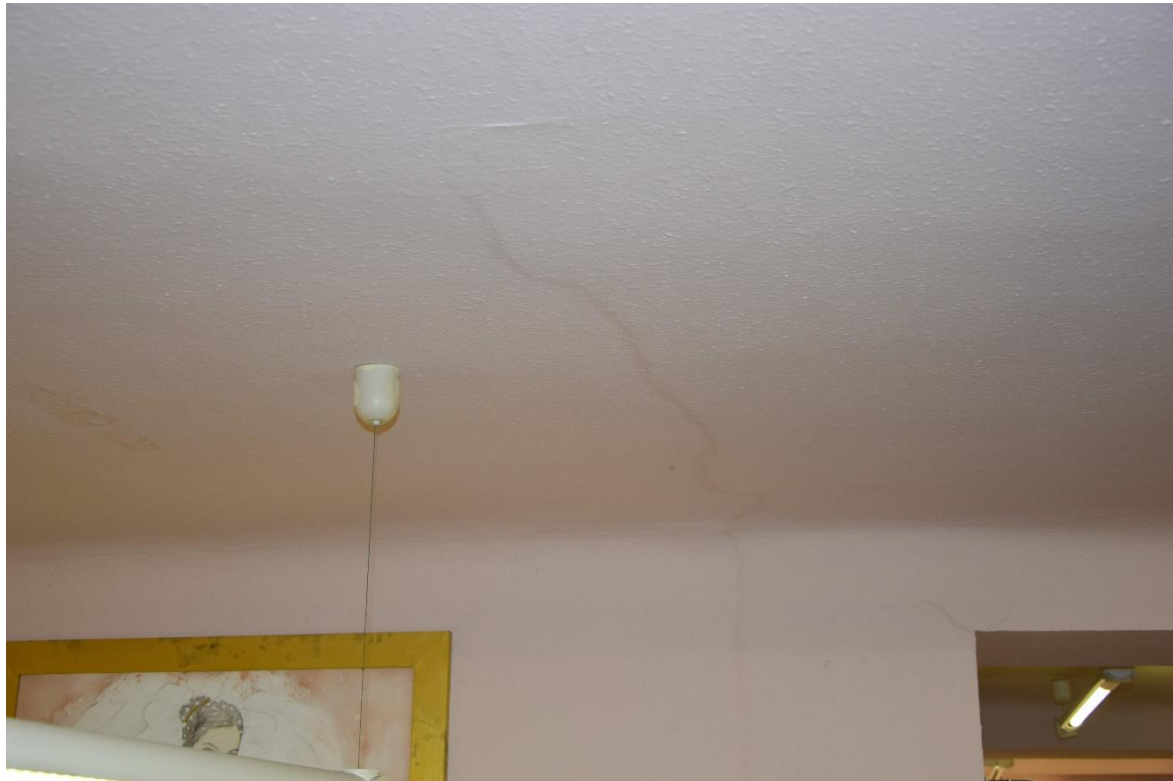
4. ábra: Az utcáfrontra merőlegesen végigmenő repedés (üzlethelyiség).

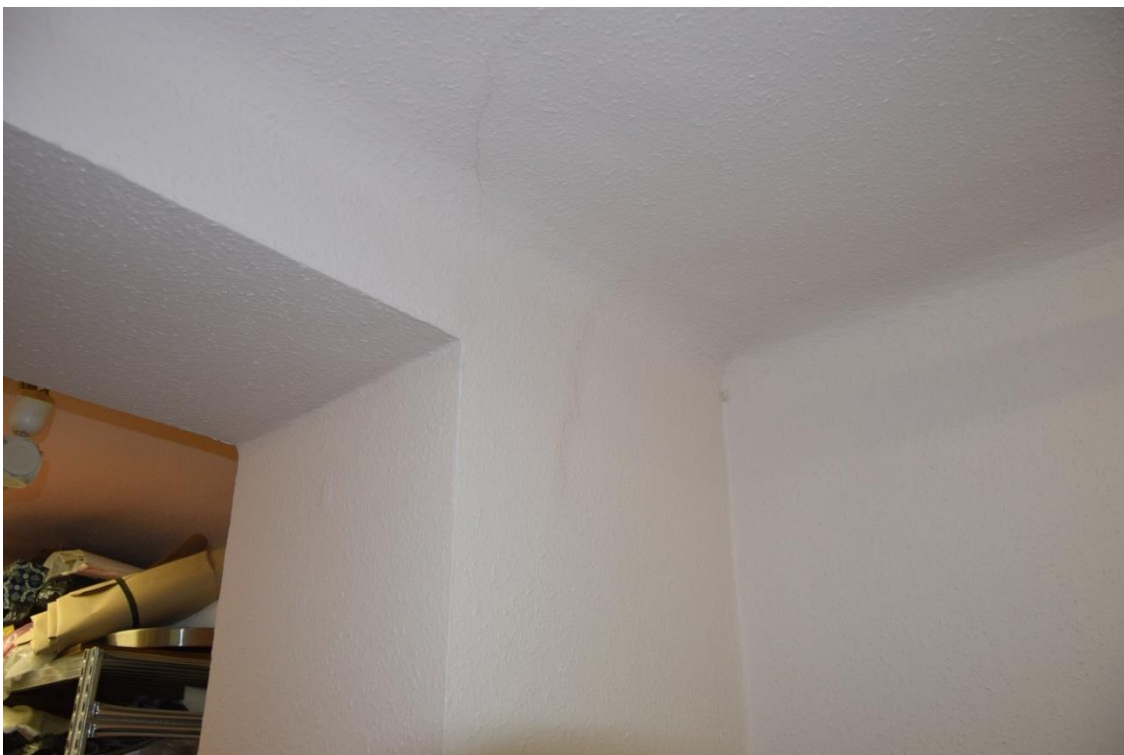
Mindemellett az áthidalók sarkaiban, a fal-födém kapcsolatoktól indulóan és a galéria szint kiváltóinál jelentek meg vékonyabb hajszálrepedések feltehetően a galéria szint kialakítását követően vagy az épület szakaszok egyenlőtlen süllyedéséből fakadóan (alápincézettség hiánya miatt). A hajszálrepedéseket az 5-10. ábrák mutatják be.

5. ábra: Hajszálrepedés a tűzfalra merőleges falon a galéria szinten.

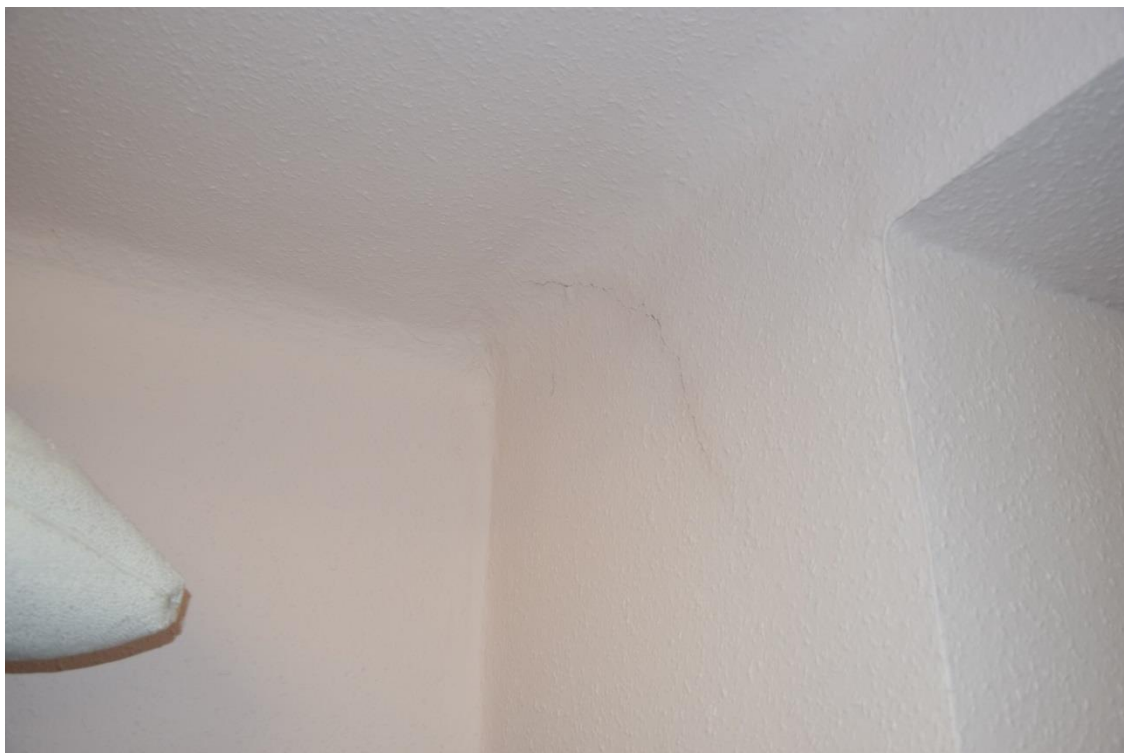
6. ábra: Hajszálrepedés indul a fal-födém kapcsolattól a tűzfalra merőleges falon a galéria szinten.

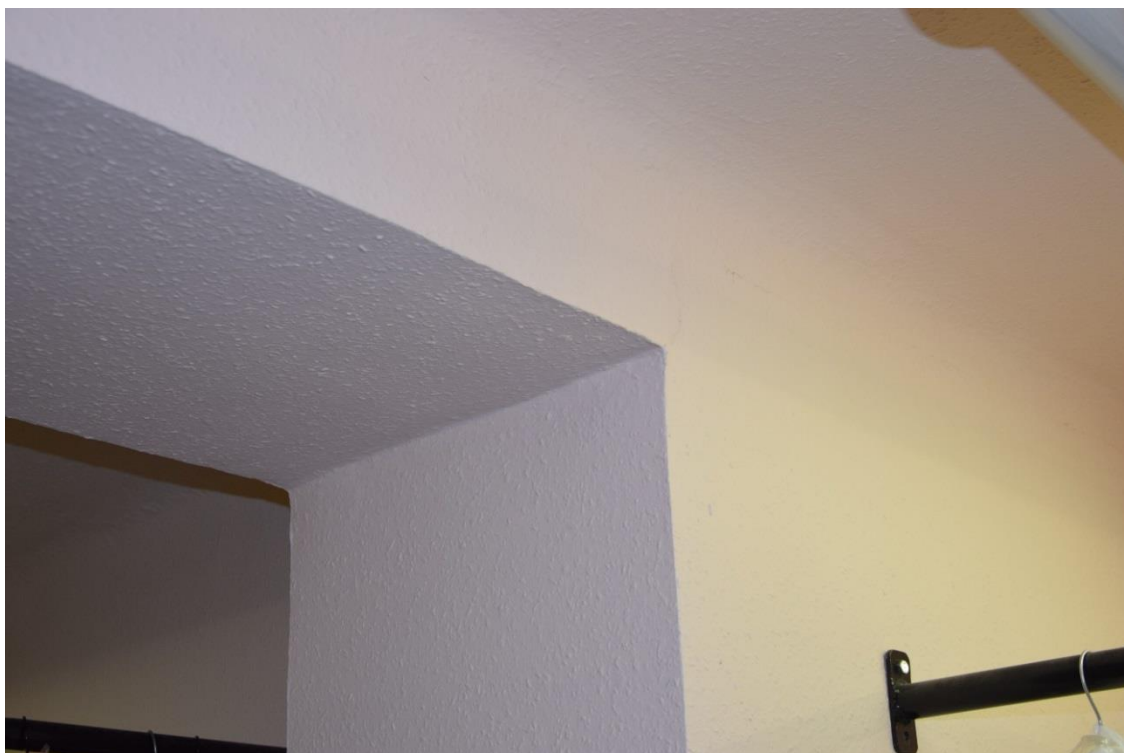
7. ábra: Hajszálrepedés indul a kiváltó sarkából a tűzfalra merőleges falon a galéria szinten.

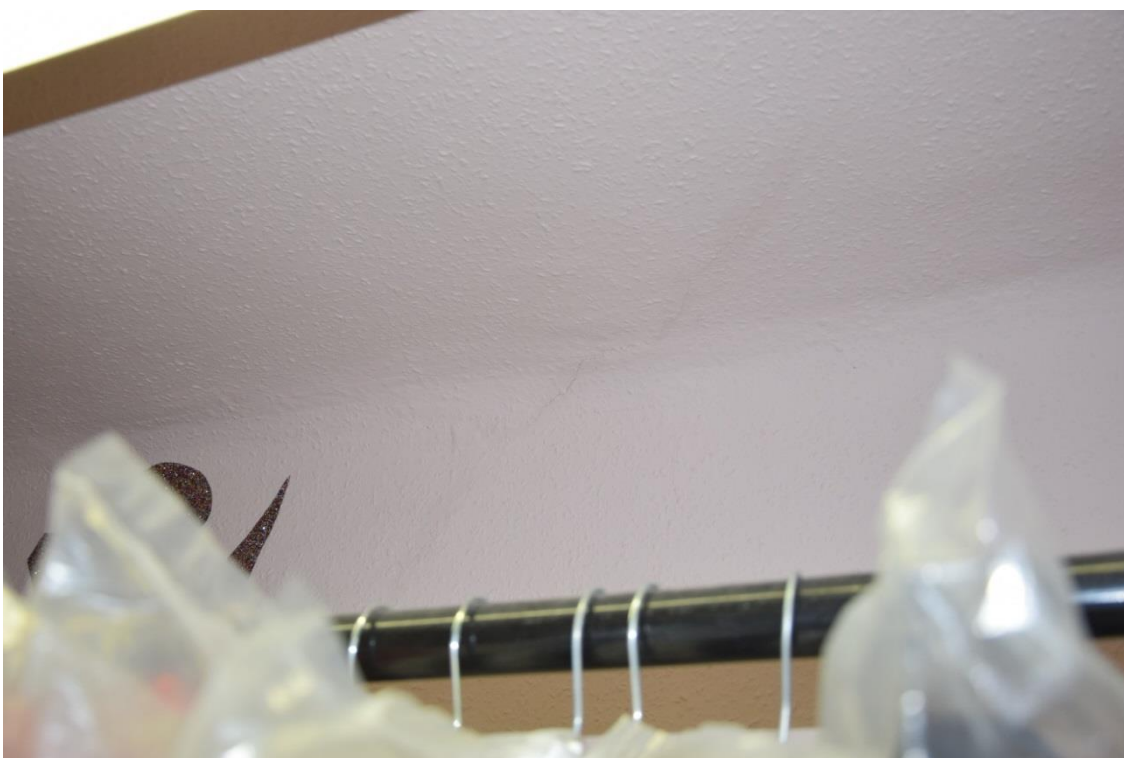
8. ábra: Hajszálrepedés keresztezi a fal-födém kapcsolatát a galéria szinten.

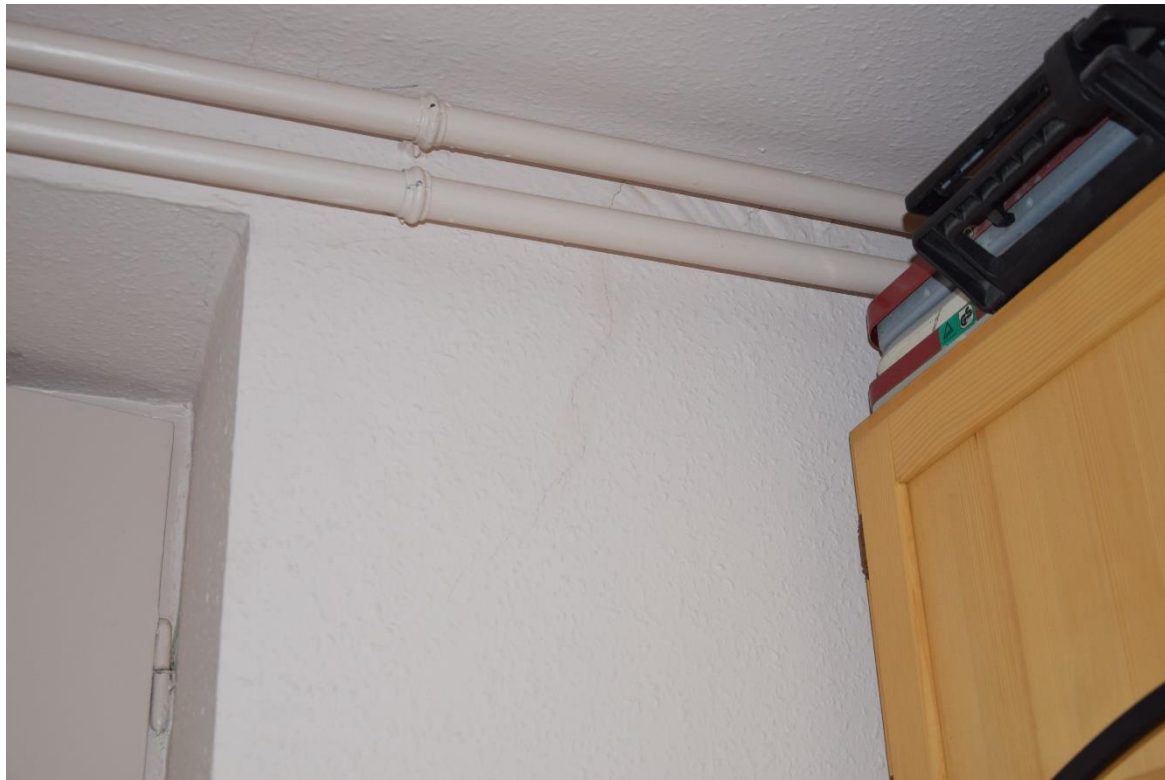
9. ábra: Hajszálrepedés indul a fal-födém kapcsolatból a galéria szinten.

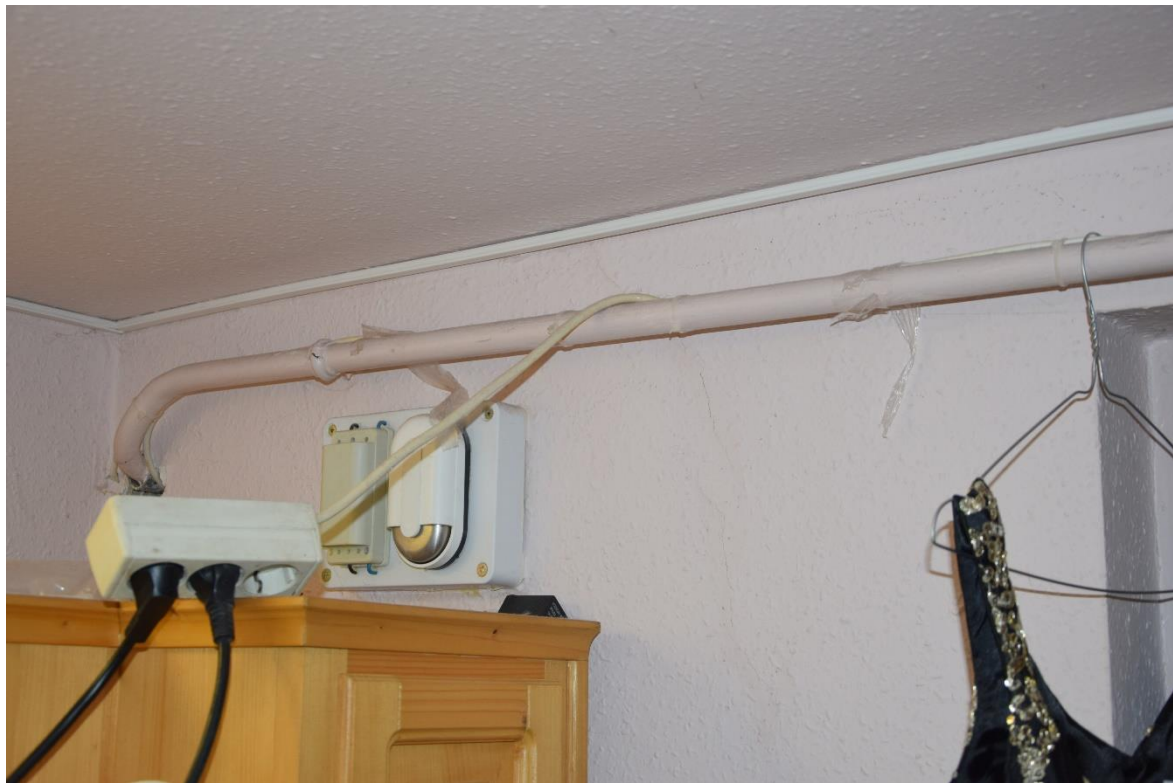
10. ábra: Hajszálrepedés indul a fal-födém kapcsolatból a galéria szinten.

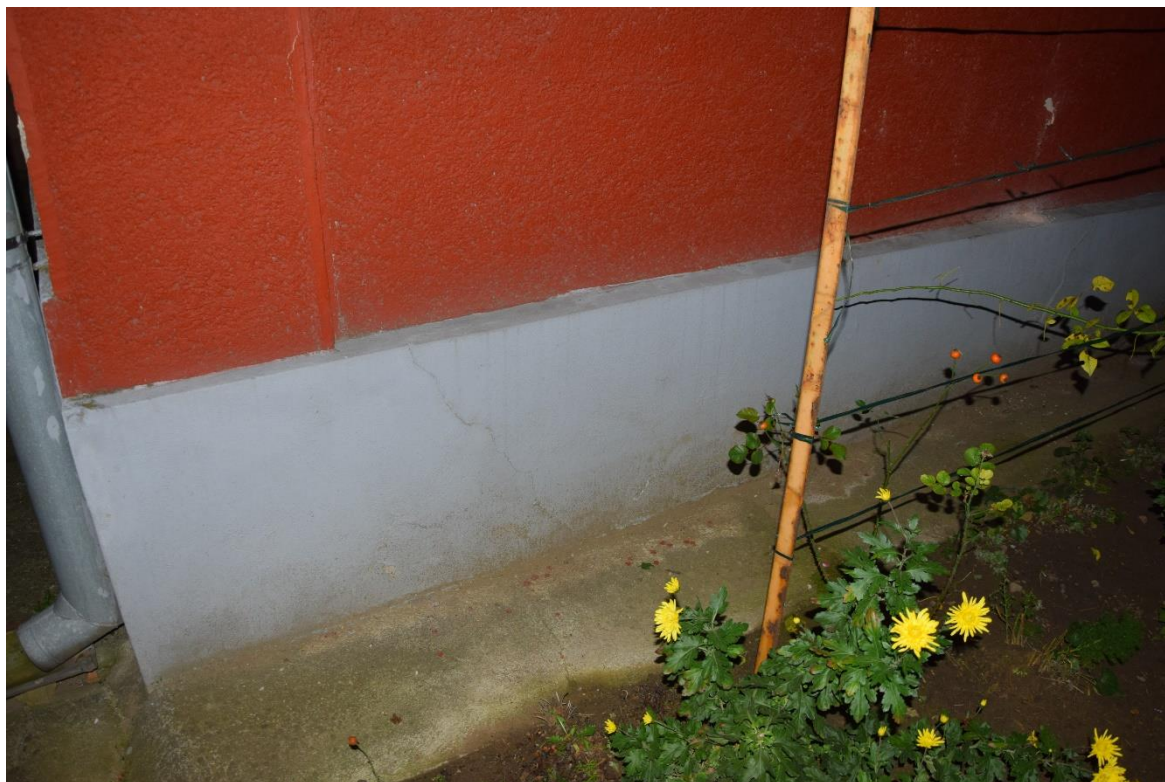
Az épületen egyszeri kismértékű átépítés-hozzáépítés nyomai láthatók. A belső, udvar felőli részen a tornác lefalazásával új helyiségek lettek kialakítva. A tornác szélére helyezett többlet terhelésnek (falak) köszönhetően repedések jelentek meg a tornác lábuzatánál. A repedés irányából következtetni lehet, hogy a tornác sarkánál nagyobb süllyedések következtek be a ráépített falazat terhéből fakadóan. Ezt mutatja be a 11. ábra.

11. ábra: Tornác sarkánál kialakuló repedés a többlet terhelés miatt.

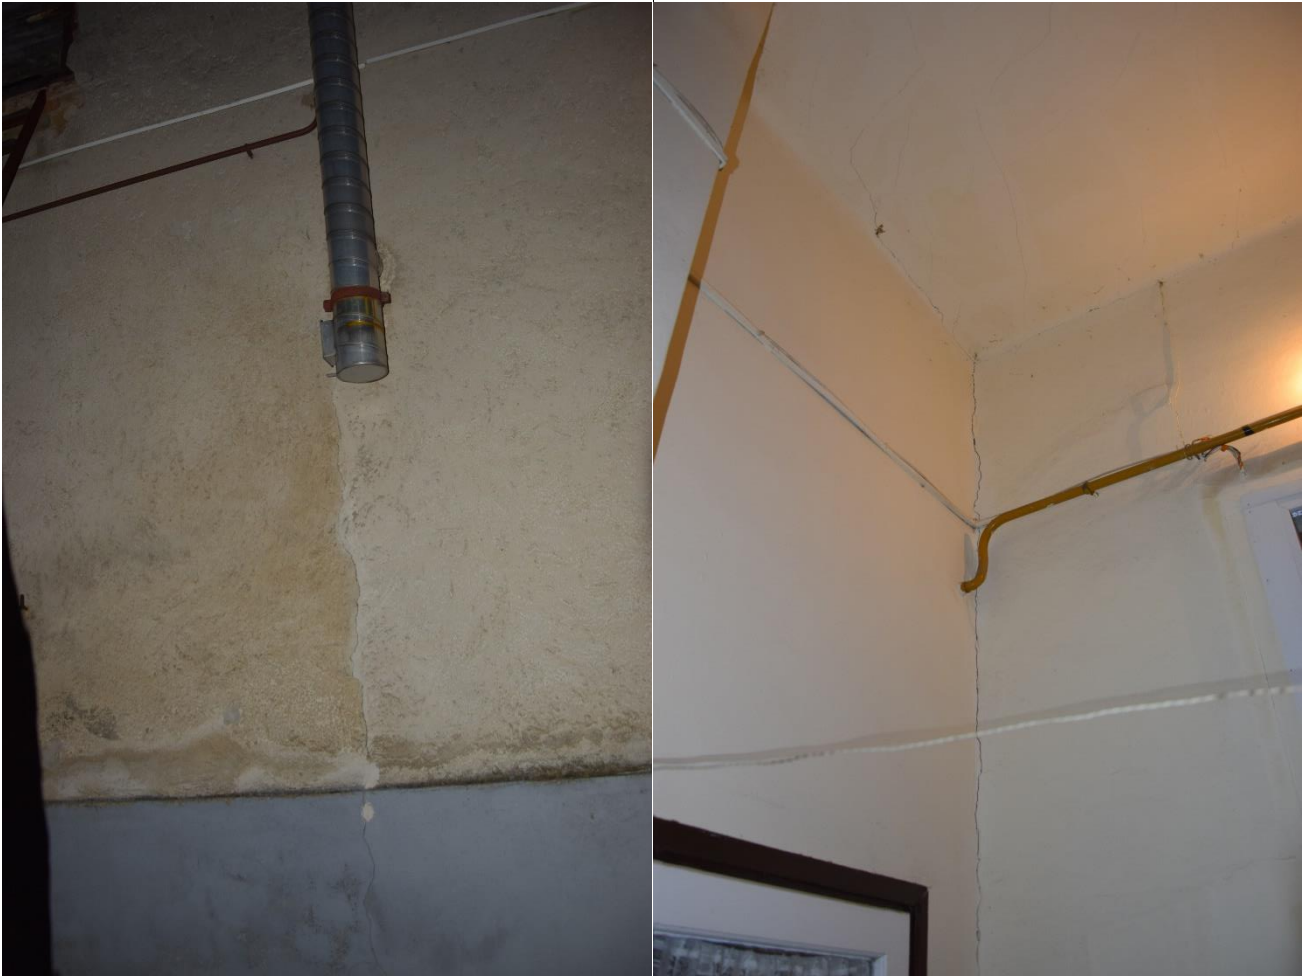
A tornác lefalazásának köszönhetően függőleges repedések is kialakultak a régi és új falazat határánál. A falazaton túl a repedések folytatódnak a lábazatnál is. Az észrevételezett függőleges repedéseket mutatja be a 12. ábra.

12. ábra: Régi és új falazat határán létrejövő függőleges repedések (tornác beépítés).

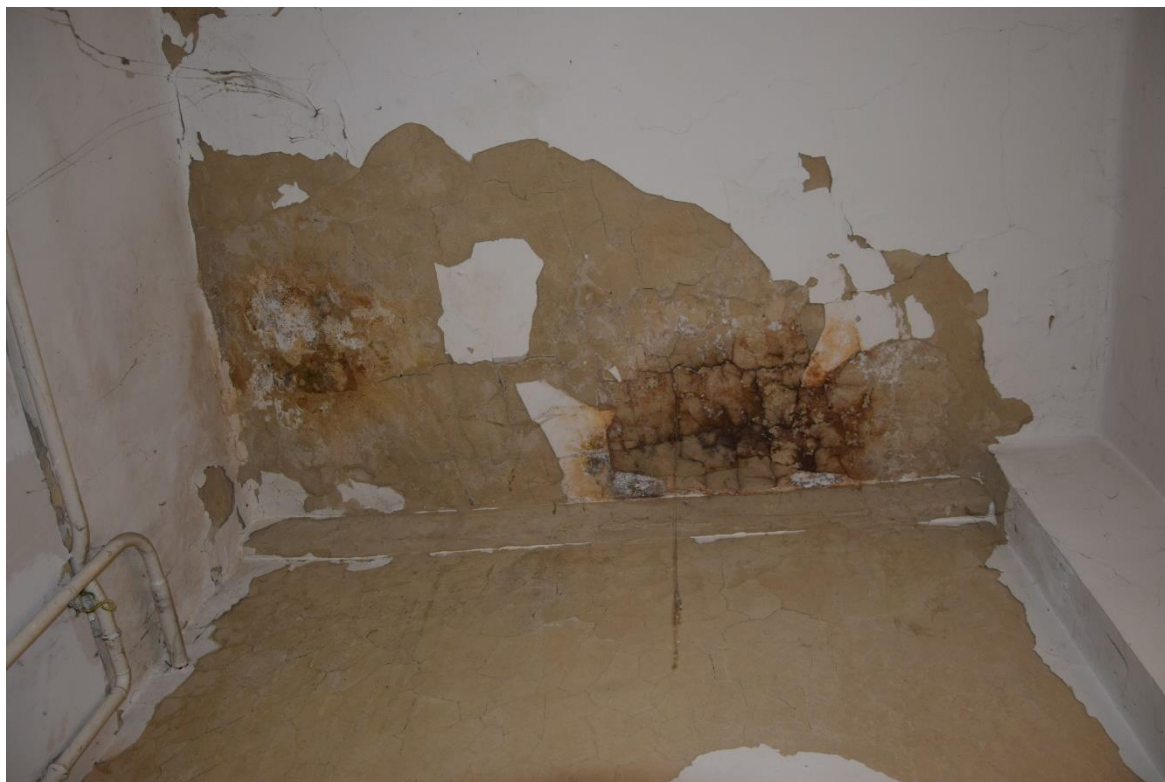
Az épületen belül a tető és az ereszcatorna részleténél vizesedés jelent meg a földemeken. A vizesedés nem újonnan kialakultnak, hanem régebbi vizesedésnek látszik. A vizesedések adódhatnak a palafedés hiányosságából is. A földemek vizesedését a 13. ábra mutatja be az üzlethelyiség udvari bejáratánál.

13. ábra: Beázások a tető és eresz kapcsolatnál a födémén.

A tető fedéseként szolgáló palafedés javítása, helyreállítása, a vizesedési források megszüntetése és így a további károsodások kialakulásának elkerülése céljából.

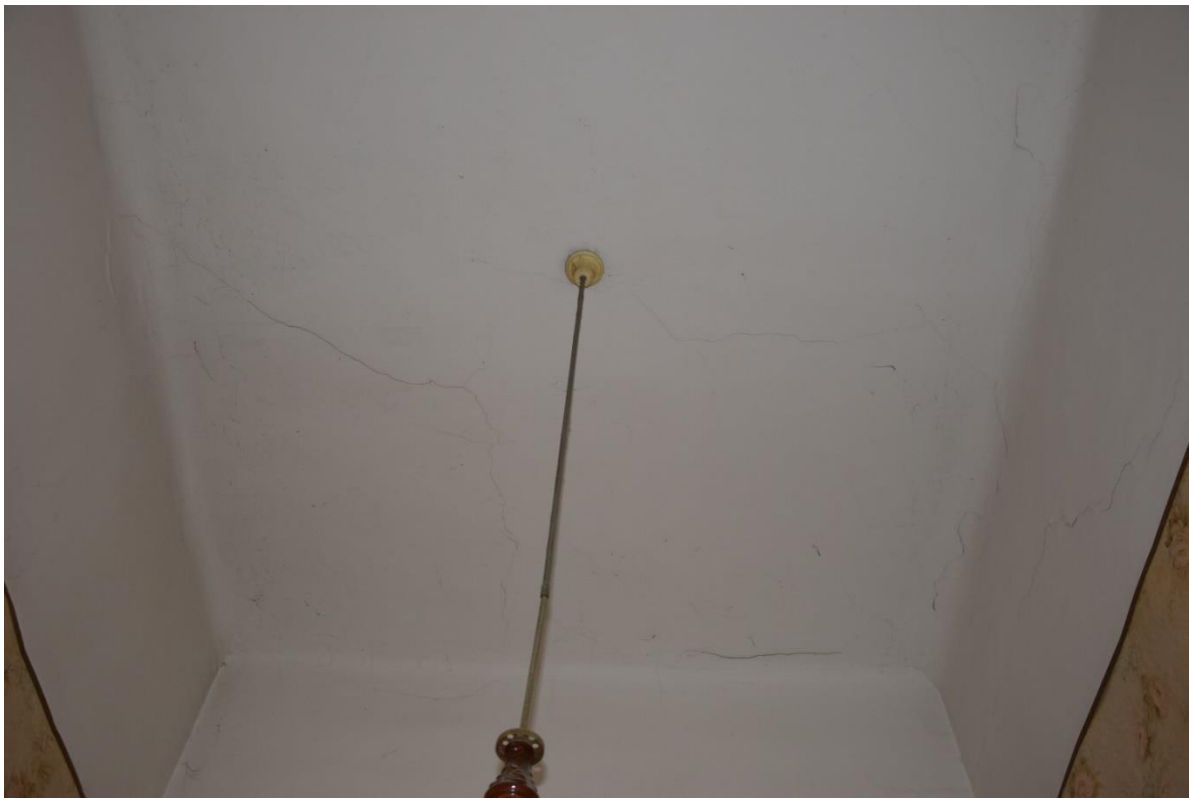
A lakóépület-rész bejáratánál lévő előtér födémjét mutatja be a lenti 14. ábra. Látható, hogy számos repedés található a fal-födém sarkokban és a diagonálisan a födémbe. A helyiségek többségében állmennyezet van elhelyezve.

14. ábra: Födémén végigfutó repedések.

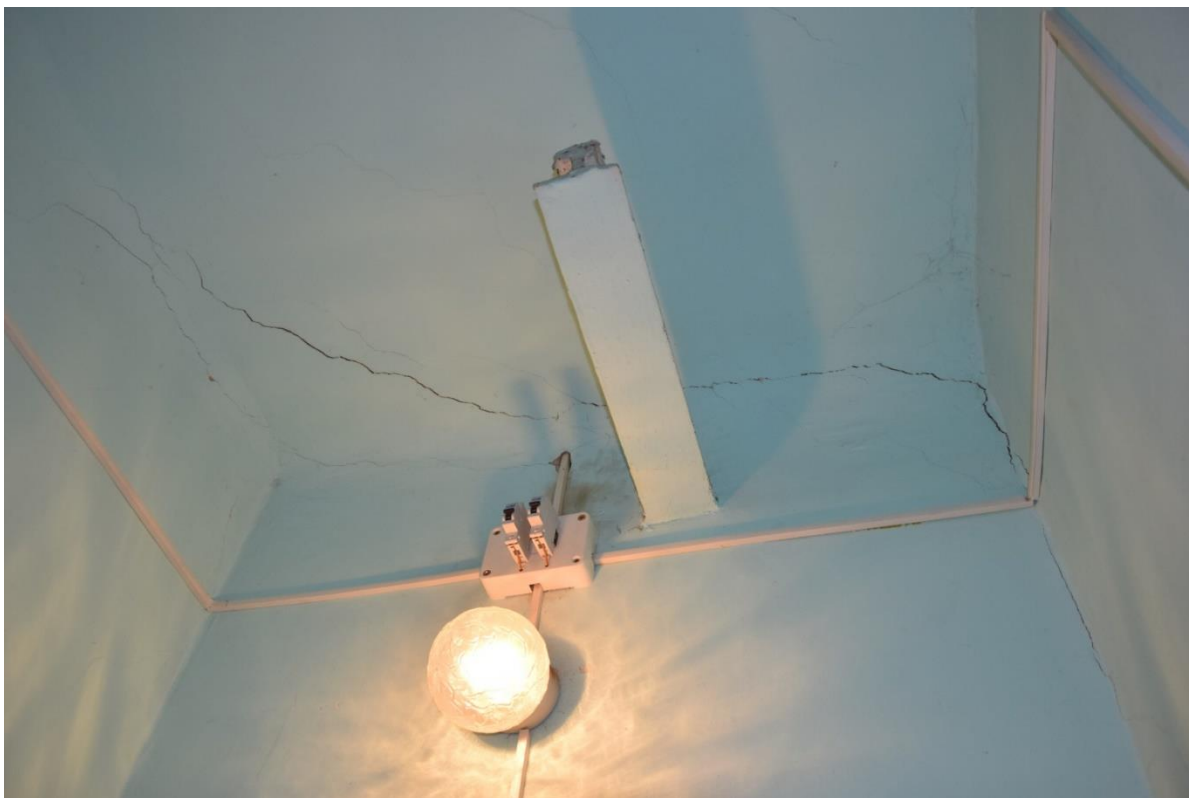
A lakók elmondása alapján az új épületrésznél a repedések a fal elbontását követően jelentek meg. Erről készített képeket a 17-19. ábrák mutatják be.

A repedések kialakulásának az okai lehetnek az elbontott fal megtámasztó hatásának megszűnése, illetve a hozzáépített épületrész nem megfelelő alapozási

módja és mélysége és esetleges vizesedés az alapozás környezetében, melyek folyamatos süllyedések kialakulásának okai lehetnek.

17. ábra: A szomszédos épület felőli tűzfal süllyedéséből származó repedés (becsült repedéstágasság ~0.5 cm).

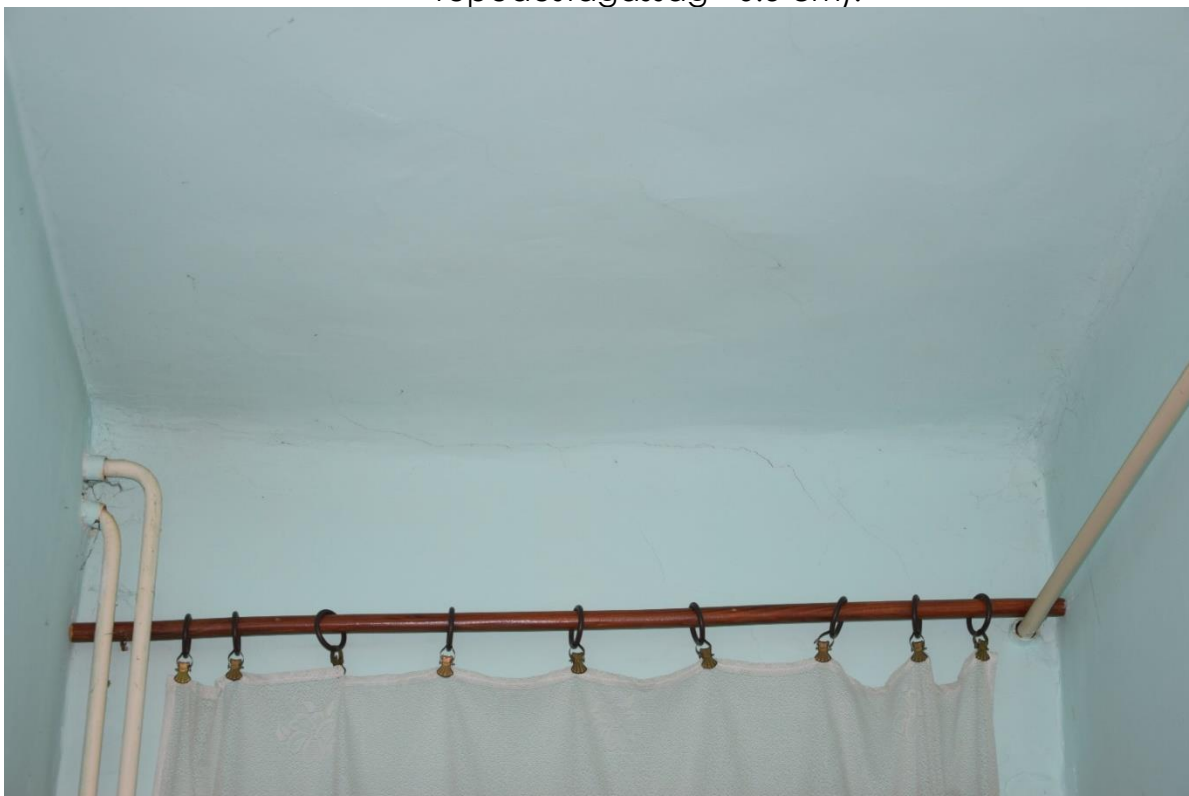
18. ábra: Vízszintes repedés a födém-fal csatlakozásnál, majd diagonális repedés a falban.

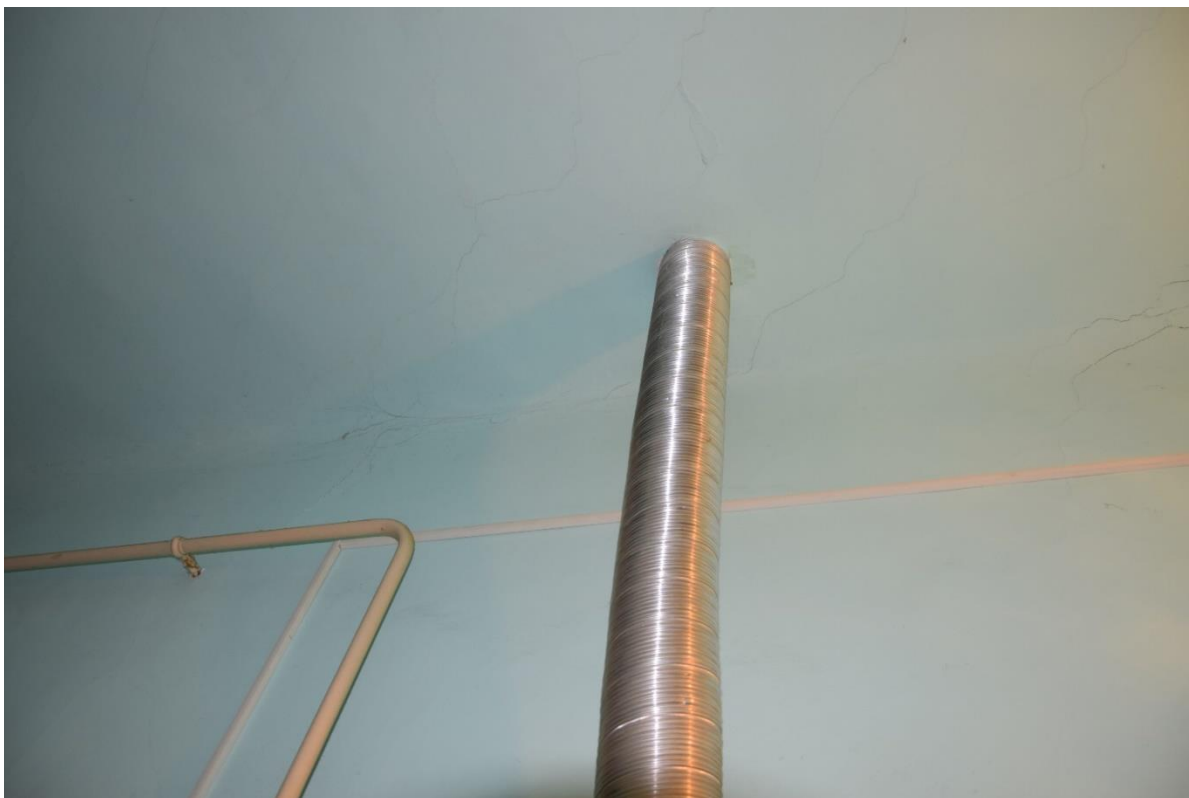
19. ábra: Födémén kialakuló repedések.
