## Sziget megközelítését biztosító híd műszaki állapotának vizsgálata

### Korrózióvédelmi terv

Nyíregyháza, Bujtosi Városliget

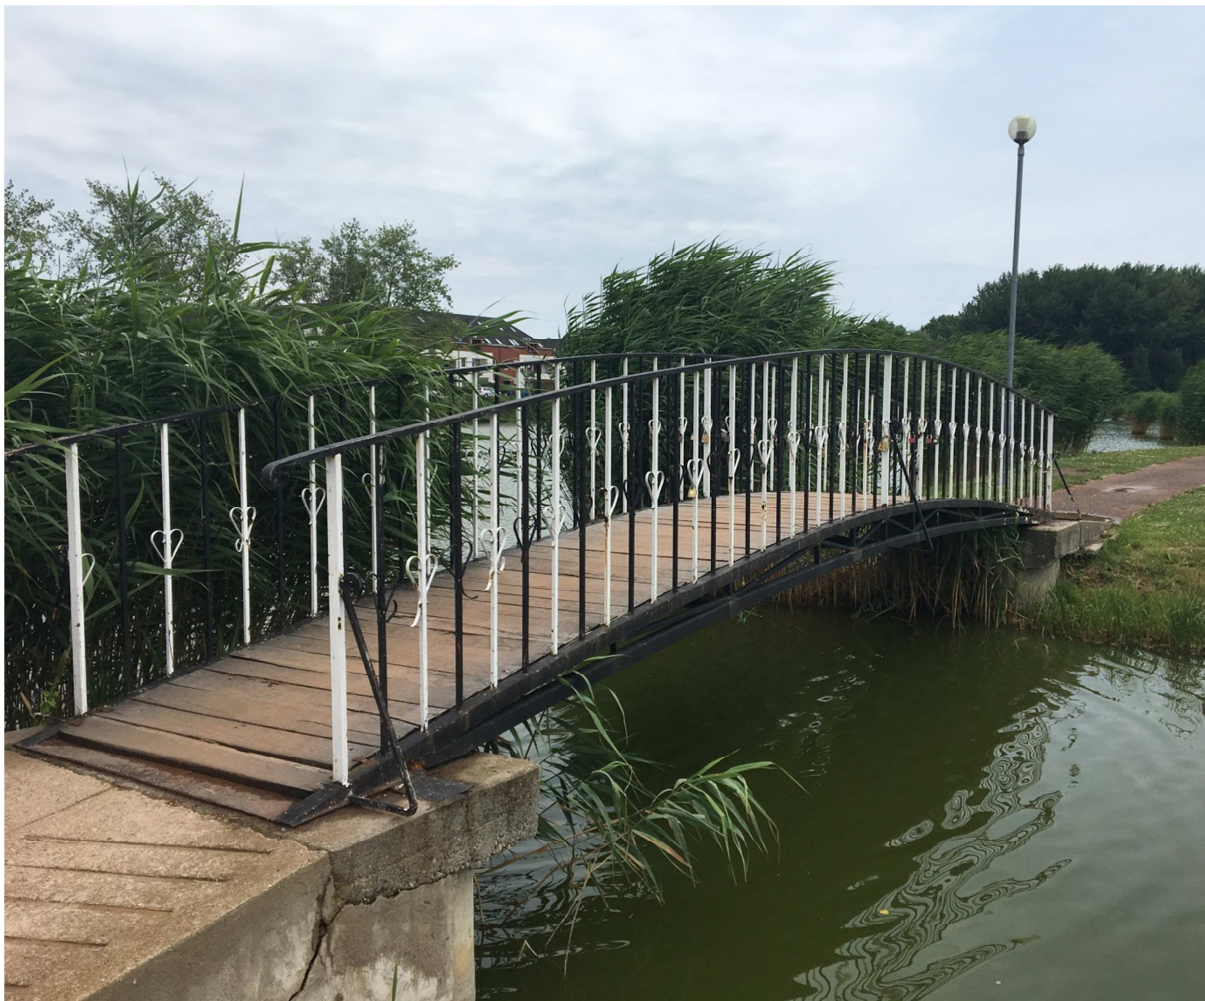
A hídszerkezet jelenlegi állapota

Több éves régi, közepesen károsodott, nem hordozóképes zománcfesték bevonat, közepes korróziós sérülésekkel. Az alapfelület az időjárási terhelés hatására néhány helyen krétásodik, védelmi funkciója romlott.

A híd szerkezet a helyszíni szemlén (2017. július 10.) történt szemrevételezéses vizsgálat alapján sehol nem korrodálódott olyan mértékben, hogy az a híd szerkezet teherbírásának jelentős csökkenését jelentené.

1. Az alapfelületet a régi bevonattól lehetőség szerint maradék nélkül meg kell tisztítani homokszórás segítségével Sa 2 1/2, vagy HPWJ-2 (SSPS-SP12) minőségig.
2. Ha az Sa 2 1/2-s tisztasági fok nem érhető el, úgy legalább ST2 vagy SSPC-SP 3 tisztaságú felületet kell elérni.
3. Azokat a helyeket ahol esetlegesen korróziós nyomok **maradnak egy vékony réteg Polyfix** fixáló bevonattal kell ellátni ecsettel, max. 20 µm rétegvastagságban.

A híd rekonstrukciós munkáit el kell végezni, miközben a megfelelő korrózióvédelemről is gondoskodni kell. A hidat el kell szállítani, szemcseszóróval meg kell tisztítani, a lakat elhelyezéshez megfelelő részt adó szív motívumokat a hídról le kell vágni, mert a lakatok növelik a híd súlyát, ami később tartószerkezeti problémákat okozhat. Továbbá elő kell készíteni tűzhorganyzáshoz. A horganyzás után festést és új faburkolatot kap (meglévővel megegyező színben és vastagságban).
