## **Szomszédos épület**

(4400 Nyíregyháza, Bocskai u. 14., hrsz. 75)

## **Tartószerkezeti szakvéleménye**

Bocskai-Kálmán szolgáltató ház

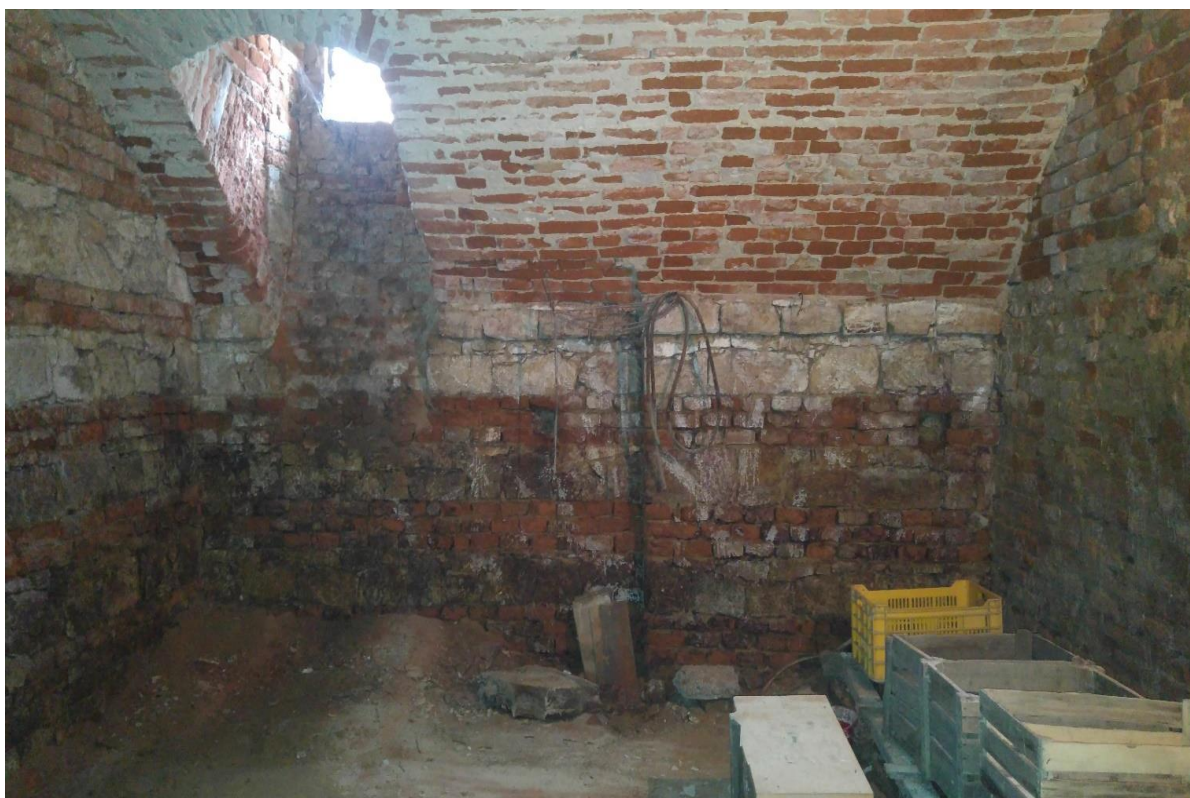
A pince kő-tégla vegyes falazattal készült. A pince földém téglá dongaboltozattal készült, melyet feltehetően laposacél vonóvasak tartanak össze. A vonóvasakat a földémbe a boltozat fölött szokták elhelyezni. A pince belsejét az 1. ábra mutatja be.

1. ábra: A pince és annak donga boltozata.

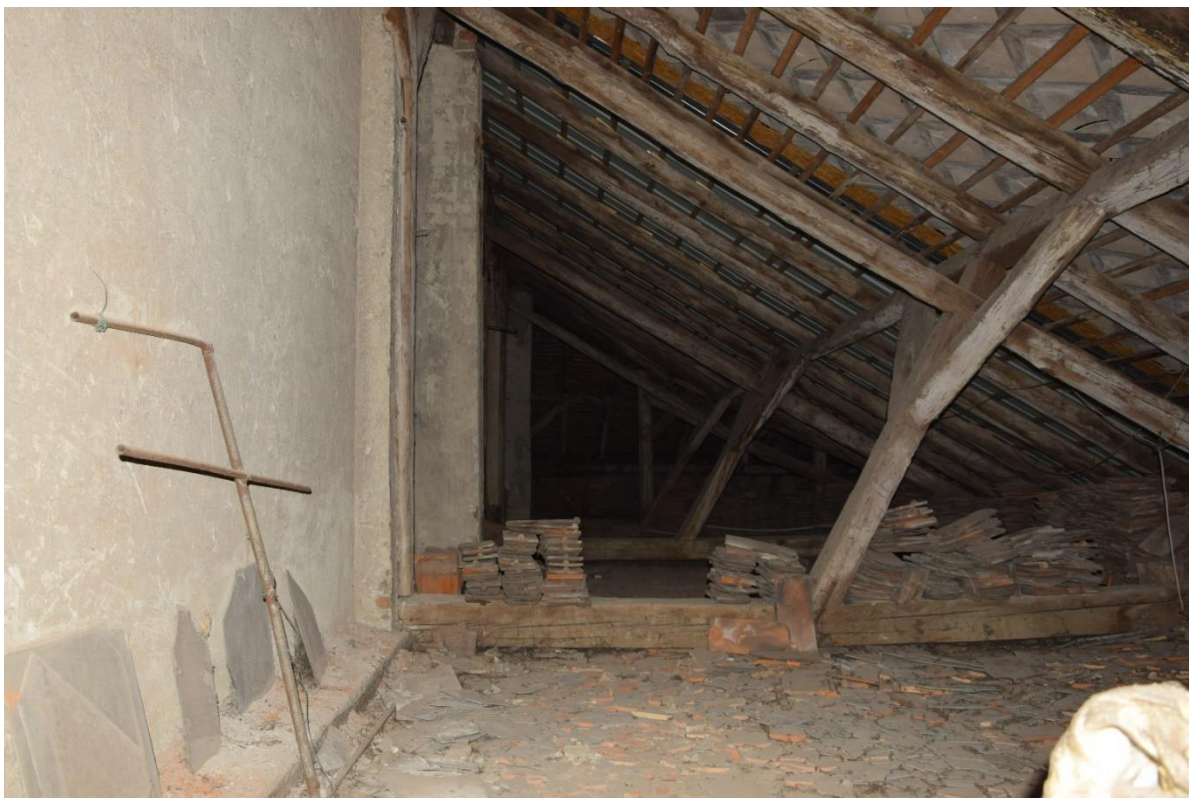
A magastető a Bocskai utca 16. szám feletti oldalon félnyereg tető két székoszloppal és szarufával párhuzamos dúcolással. A székoszlopok a taréjszelement támasztják alá függőlegesen, a közbenső ferde székoszlopok (bakdúcok) pedig a derékszelement támasztják alá a szarufákra merőlegesen a főállásokban. A vízszintes terhet a kötőgerenda veszi fel, melyre a székoszlopok támaszkodnak. A tető palafedéses héjazattal rendelkezik. Néhol a palafedés hiányos, ezeken a helyeken beázik a tető. A fedélszék szerkezetét a 2. ábra mutatja be.

2. ábra: A fedélszék szerkezeti kialakítása a szomszéd felőli oldalon.

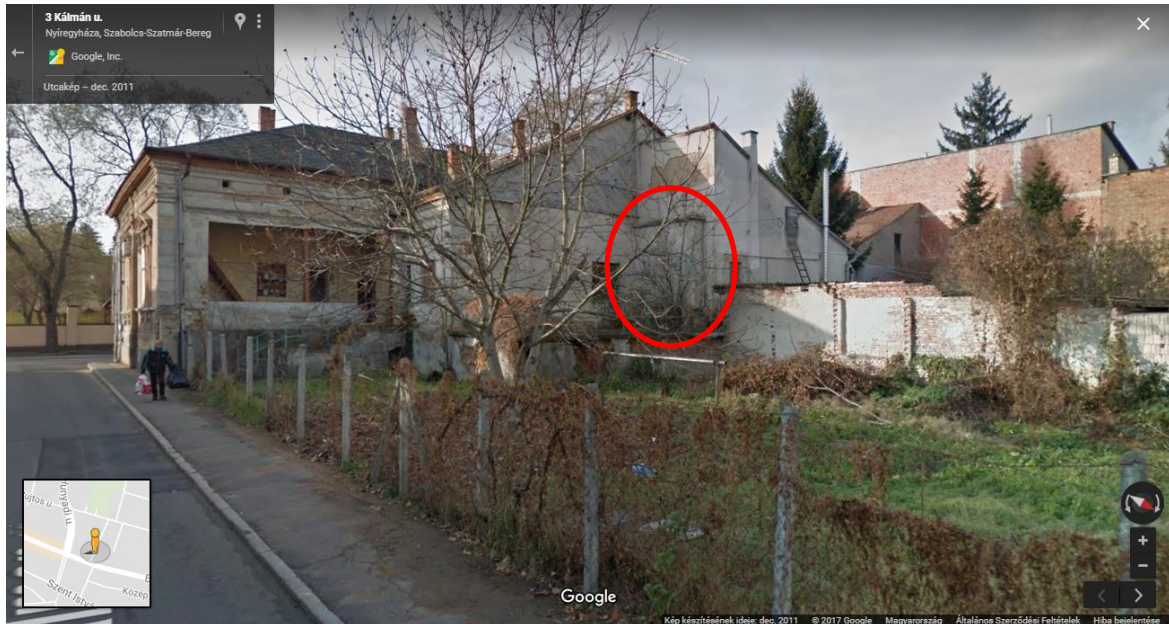
A hátsó lakóépület-rész leghátsó helyisége láthatóan később lett az épülethez építve. A hozzáépítés a jelenlegi tulajdonosok elmondása alapján a 80-as évek előtt történhetett. Ezt mutatják be a 15. és 16. ábrák. A 15. ábra a Google 2011-ben készített utcaképét mutatja be. Az ábrán megfigyelhető, hogy ebben az időben egy hátsó fal állt a hozzáépített épületrész tűzfala mellett. A felmérés időpontjában ez a fal már elbontásra került a tűzfal külső felületének vakolásával és festésével együtt; a jelenlegi állapotot mutatja be a 16. ábra.

15. ábra: Bocskai utca 14. és 16. szám alatti épületek hátulról (Google 2011).

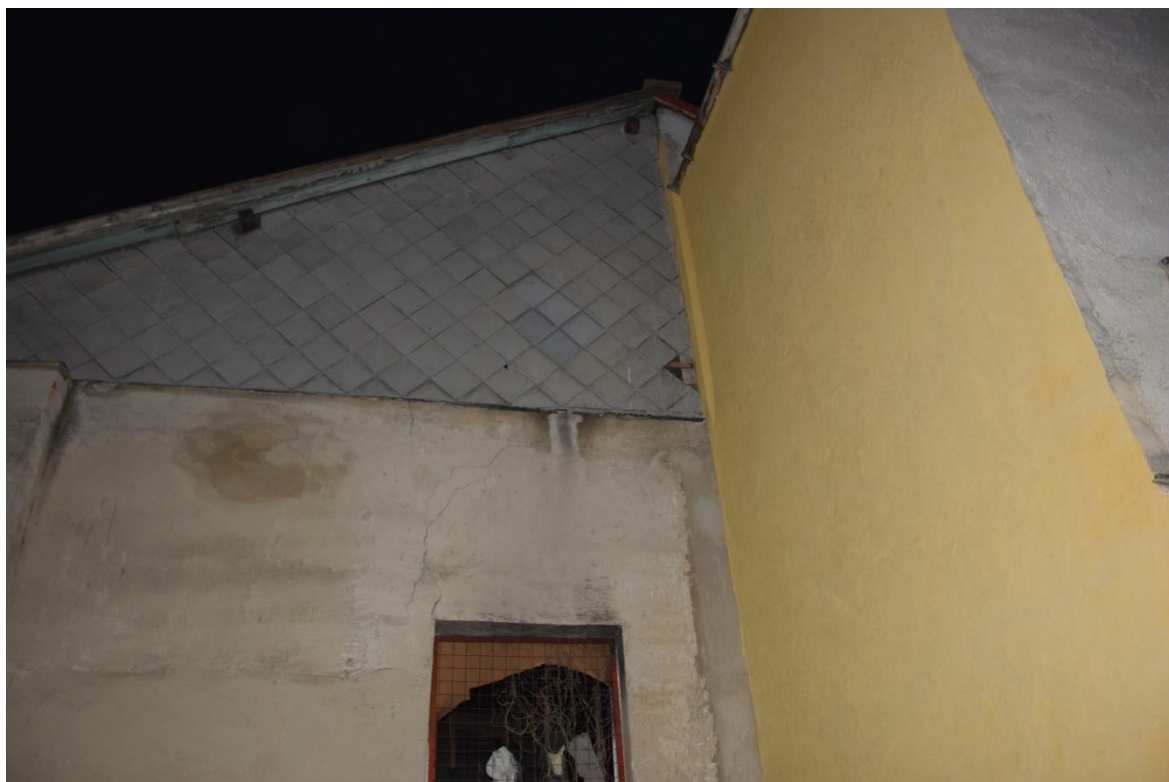
A lakók elmondása alapján az új épületrésznél a repedések a fal elbontását követően jelentek meg. Erről készített képeket a 17-19. ábrák mutatják be.

A repedések kialakulásának az okai lehetnek az elbontott fal megtámasztó hatásának megszűnése, illetve a hozzáépített épületrész nem megfelelő alapozási

módja és mélysége és esetleges vizesedés az alapozás környezetében, melyek folyamatos süllyedések kialakulásának okai lehetnek.

16. ábra: Elbontásra került a 14. ábrán lévő fal. A fénykép a Bocskai utca 16. szám alatti ingatlan udvara felől készült.
