**Tervezési segédlet és
bérhorganyzási útmutató
II. kiadás**

NAGÉV CINK KFT.

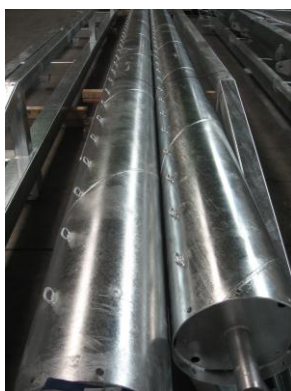
Optimális bevonat
(A-acélcsoport)

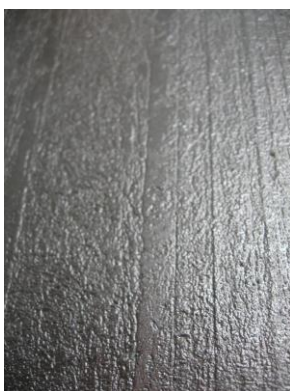
Nem optimális bevonat
(B-acélcsoport)

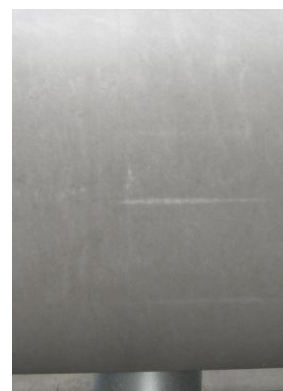
Nem optimális bevonat
(E-acélcsoport)

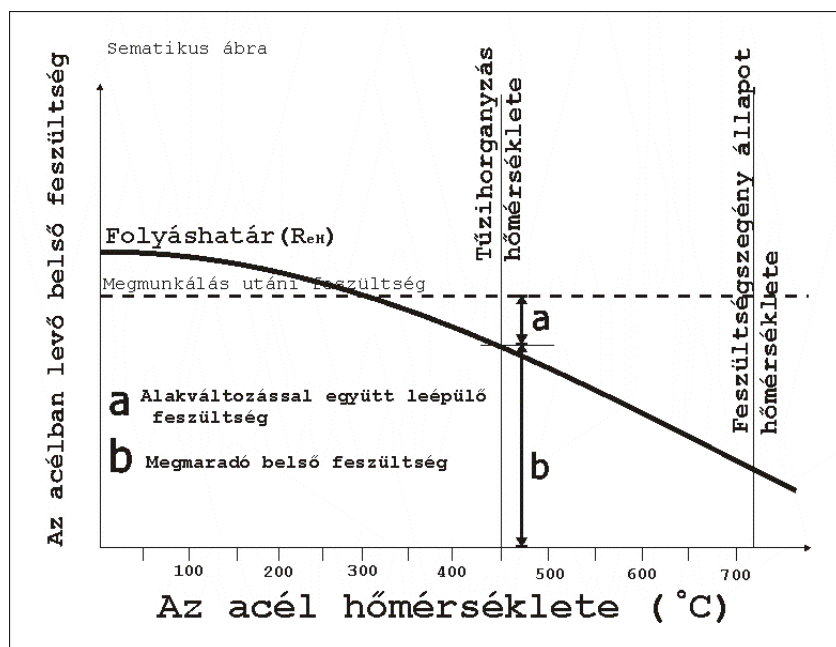
Az acélok folyáshatárának változása és leépülő feszültségek

A bevonat kialakulása – normál hőmérsékletű horganyzás esetén – kb. 450 °C hőmérsékleten zajlik. Mivel az acélok folyáshatára (R_{eH}) a hőmérséklet növekedésével jelentősen lecsökken, azok a feszültségcsúcsok, melyek már elérik a tűzhorganyzás hőmérsékletén lecsökkent folyáshatárt, leépülnek (a) és alakváltozásokban oldódnak fel. A termékek gyártása során az anyagszerkezetben képződő feszültségek (elsősorban húzófeszültségek) a különböző megmunkálások (hengertés, hajlítás, hőkezelés, *főleg hegesztés*, termikus darabolás stb.) miatt jönnek létre. Az acél folyáshatárának csökkenésével a tűzhorganyzás hőmérsékletén a gyártásból származó belső feszültségek egy része viszont továbbra is megmarad (b). A termékek felhasználása szempontjából fellépő káros alakváltozások megfelelő tervezési, gyártási intézkedéssel a legnagyobb mértékben, vagy teljesen kiküszöbölhetőek.

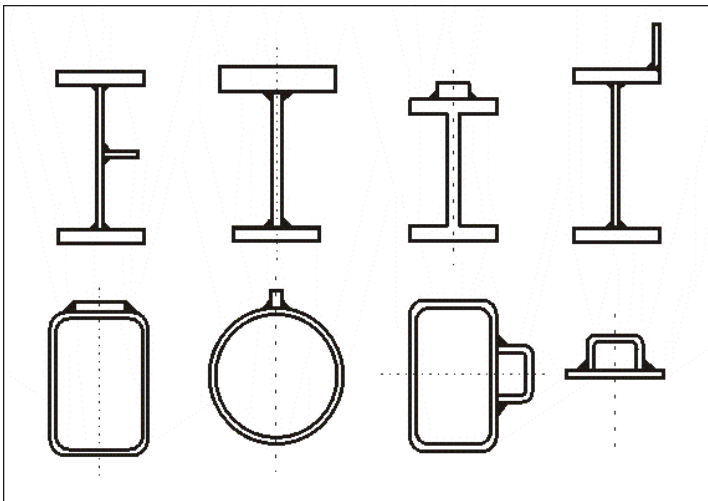
Káros mértékű alakváltozások nemcsak bonyolultabb szerkezeteknél, hanem – néhány esetben – egészen egyszerű rudaknál is kialakulhatnak. A fentiek miatt, már az acélszerkezetek tervezése, gyártása során célszerű arra törekedni, hogy a termék keresztmetszetében legalább a két egymásra merőleges tengelyre szimmetrikus eloszlású legyen a gyártási feszültségek eloszlása. Nemkívánatos feszültségeloszlásnál a deformálódott elemet már közvetlenül az acélszerkezet legyártása után (tehát még horganyzás előtt) egyengetni kell. Az elmondottak alapján célszerű a legalább két tengelyre szimmetrikus termék keresztmetszetek tervezése. Az ábrán néhány *nem javasolt* konstrukció látható.

Helytelen rúdkeresztmetszetek

Amennyiben végképp elkerülhetetlenek az ábrán feltüntetett és ezekhez hasonló szerkezeti megoldások, úgy hegesztett kapcsolatok helyett csavarkötés alkalmazása indokolt. Ebben az esetben az elemeket egyenként horganyozzák, majd csavarokkal késztermékké szerelik.

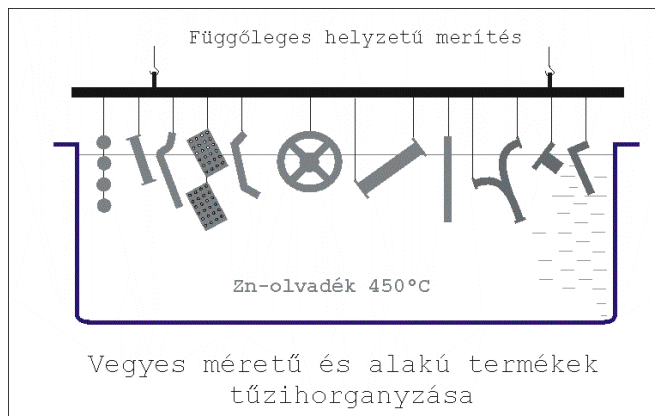
A felsorolt okok miatt nyilvánvaló, hogy a technológiai nyílások meglétének, méreteinek, illetve elhelyezkedésének kitüntetett szerepe van. A kilevegőzést szolgáló nyílások a horganyfürdőbe merítés síkjában a zárt tér legfelső sarokpontjain, míg a kifolyó-nyílások legalsó sarokpontjain helyezkedjenek el. A *nyílások helyét minden esetben az adott munkadarab tűzhorganyzási (felfüggesztési) pozíciója* határozza meg. Amennyiben ez előre nem meghatározható, fel kell venni a kapcsolatot a tűzhorganyzó szakembereivel. A termékek méreteitől függő függesztési pozíciókat mutatjuk be következő ábráinkon.

Különbéle felkötési módok tűzihorganyzáshoz

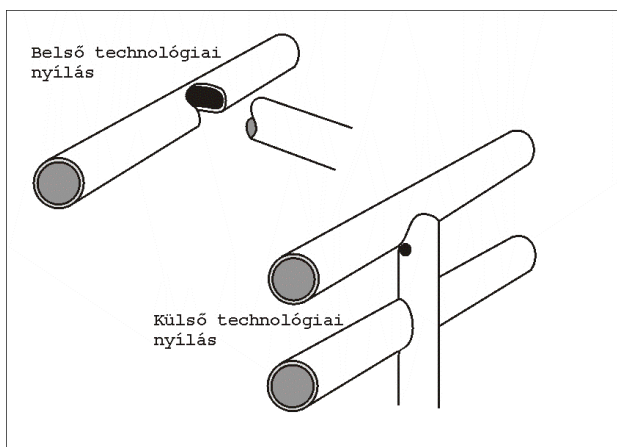
Korlátok lehetséges technológiai nyílásai

Fenti ábráinkon kétféle technológiai előkészítést mutatunk be. Az első ábrán a belső és külső technológiai nyílások elve látható. A belső nyílásoknál szabad csővégek kialakításával biztosítható, a folyadékok és a gázok, salakok be- és kiáramlása, a külső furatozásnál a csővégeken fűrt nyílások szükségesek. A következő, ún. robbantott ábrán, az 1-jelű nyílások a csőpalástok furatozását mutatják (legkisebb furatméret 10 mm), míg a 2-es jelű, a teljes keresztmetszetű nyílások szinte akadálytalan folyadék be-, és gáz kiáramlást biztosítanak (ekkor várható legszebb és legjobb minőségű termék). A 3-jelű furatok a hajlított korlátvégek technológiai nyílásait szemléltetik, ahol legalább 13 mm átmérőjű lyukak szükségesek. A 4-jelű a szabad korlátvégeket mutatja, amelyek a legjobb nyílások a technológia szempontjából.

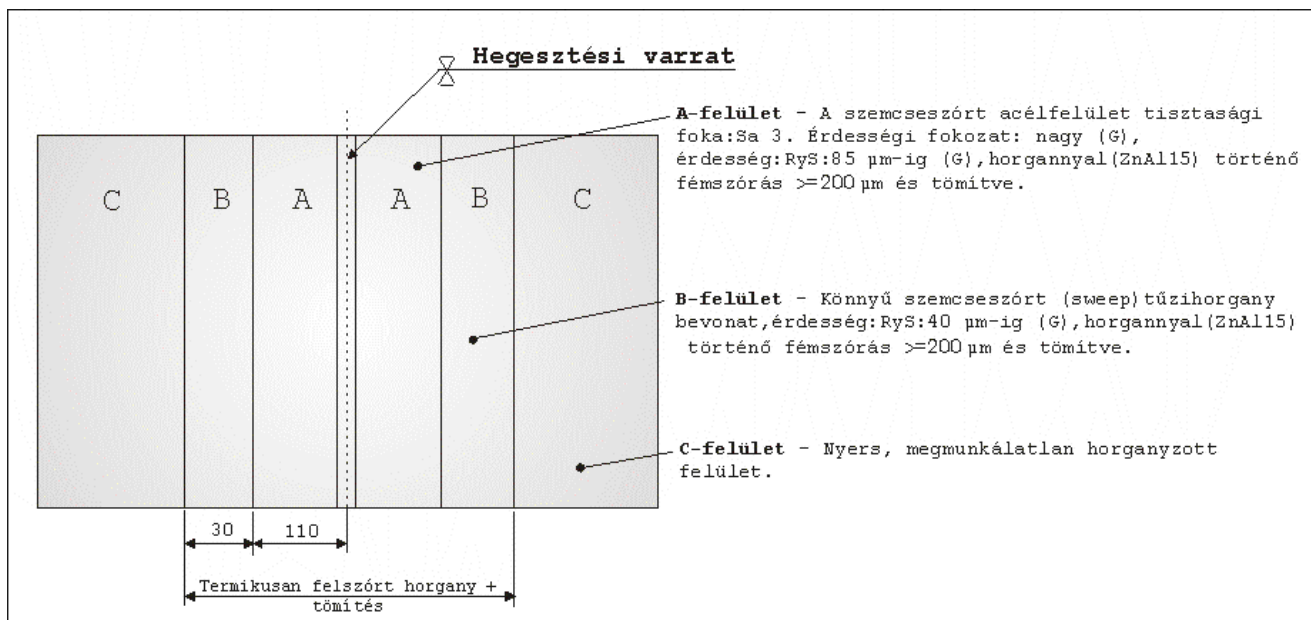
Javítás termikus fémszórással majd a pórusok tömítésével
(Forrás:Institut Feuerverzinken GmbH, Feuerverzinkte Stahl-und Verbundbrücken, 2015)

Magasabb követelményeknek kitett acélszerkezetek esetében indokolt lehet a hegesztésnél sérült horganyrétegek termikus fémszórással történő javítása. Erre vonatkozóan javasoljuk az a mellékelt ábra szerint eljárni. Fontos információ, hogy a fémszört felületet megfelelő festékkel tömíteni kell, ezzel garantálható a megfelelő védelmi időtartam.

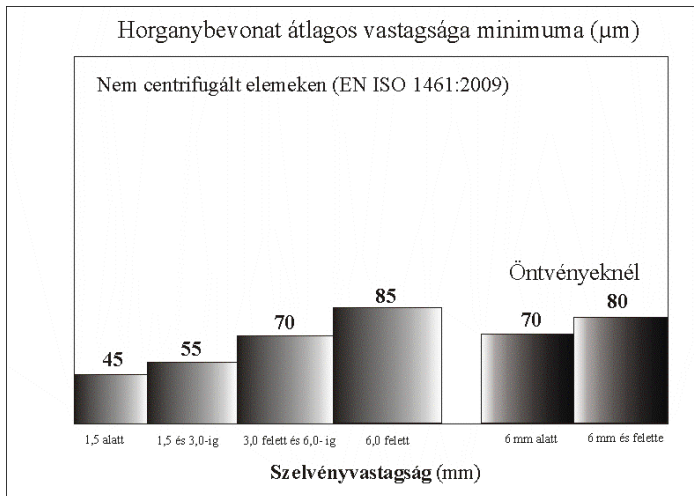
A szabvány által előírt vastagsági értékek acélszerkezetekre (EN ISO 1461: 2009)

Az acélszerkezeteken tűzihorganyzással kialakított védőbevonatok minőségi előírásait a mindenkor EN ISO 1461 szabvány tartalmazza. Ebben egyéb fontos paraméterek és követelmények mellett rögzítve vannak az acélszerkezetekre vonatkozó vastagsági előírások is. Attól függően, hogy az adott acélszerkezet milyen falvastagsággal rendelkezik, változnak a bevonatra előírt minimális értékek. Ennek technológiai okai vannak.

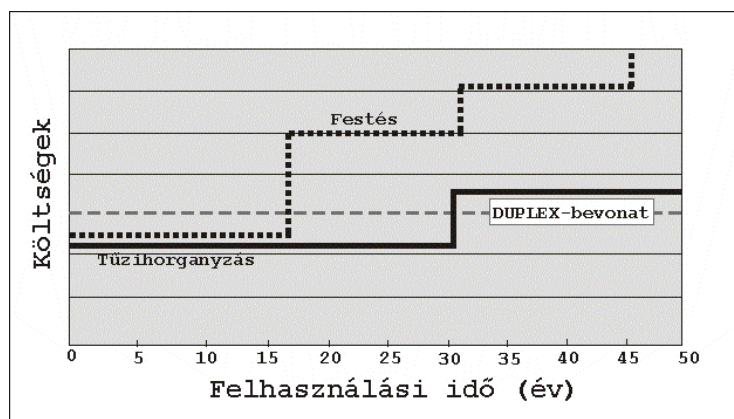
A tűzihorganyzás és festés költségeinek összehasonlítása
(a védelem költségei tűzihorganyzásnál és kiváló minőségű háromrétegű festésnél)

Az ipar folyamatosan elvégzi a tűzihorganyzás és a festés költségeinek összehasonlítását. Egy jó minőségű, két rétegben felhordott festés költségei általában megegyeznek a tűzihorganyzás költségeivel. Könnyű belátni, hogy az első korrózióvédelem (beruházáskor) költsége a legtöbb esetben csak egy kis részét jelenti a korrózió elleni védelem teljes életciklusra eső költségtömegének. Az acélszerkezet üzemelése során ugyanis további felújítási költségek léphetnek fel. Ezek a legfeljebb 10-15 évente ismétlődő karbantartások a tűzihorganyzás esetében elmaradnak, vagy csak igen hosszú idő után (40-50 év) válhatnak aktuálissá.
